國家實驗研究院

高雄美濃地震概要

2016/02/06 – Ver4.2

2016.02.06 高雄美濃地震

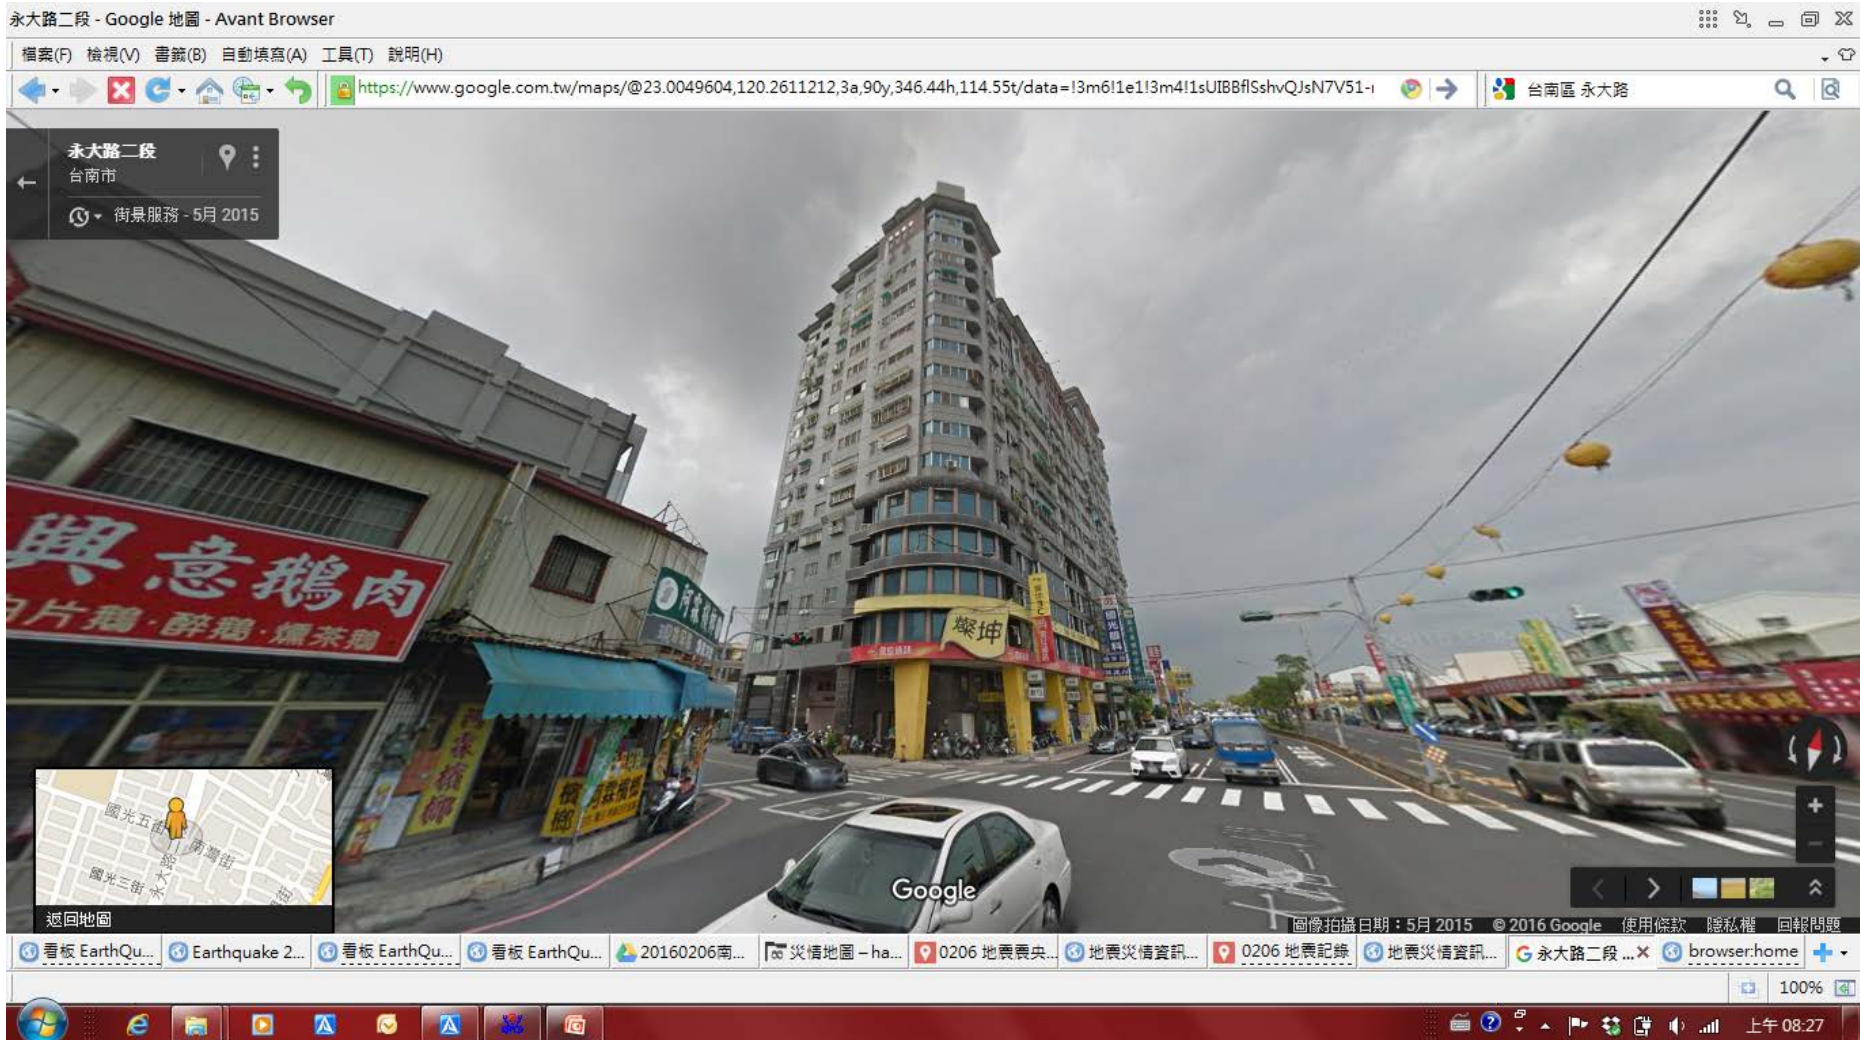
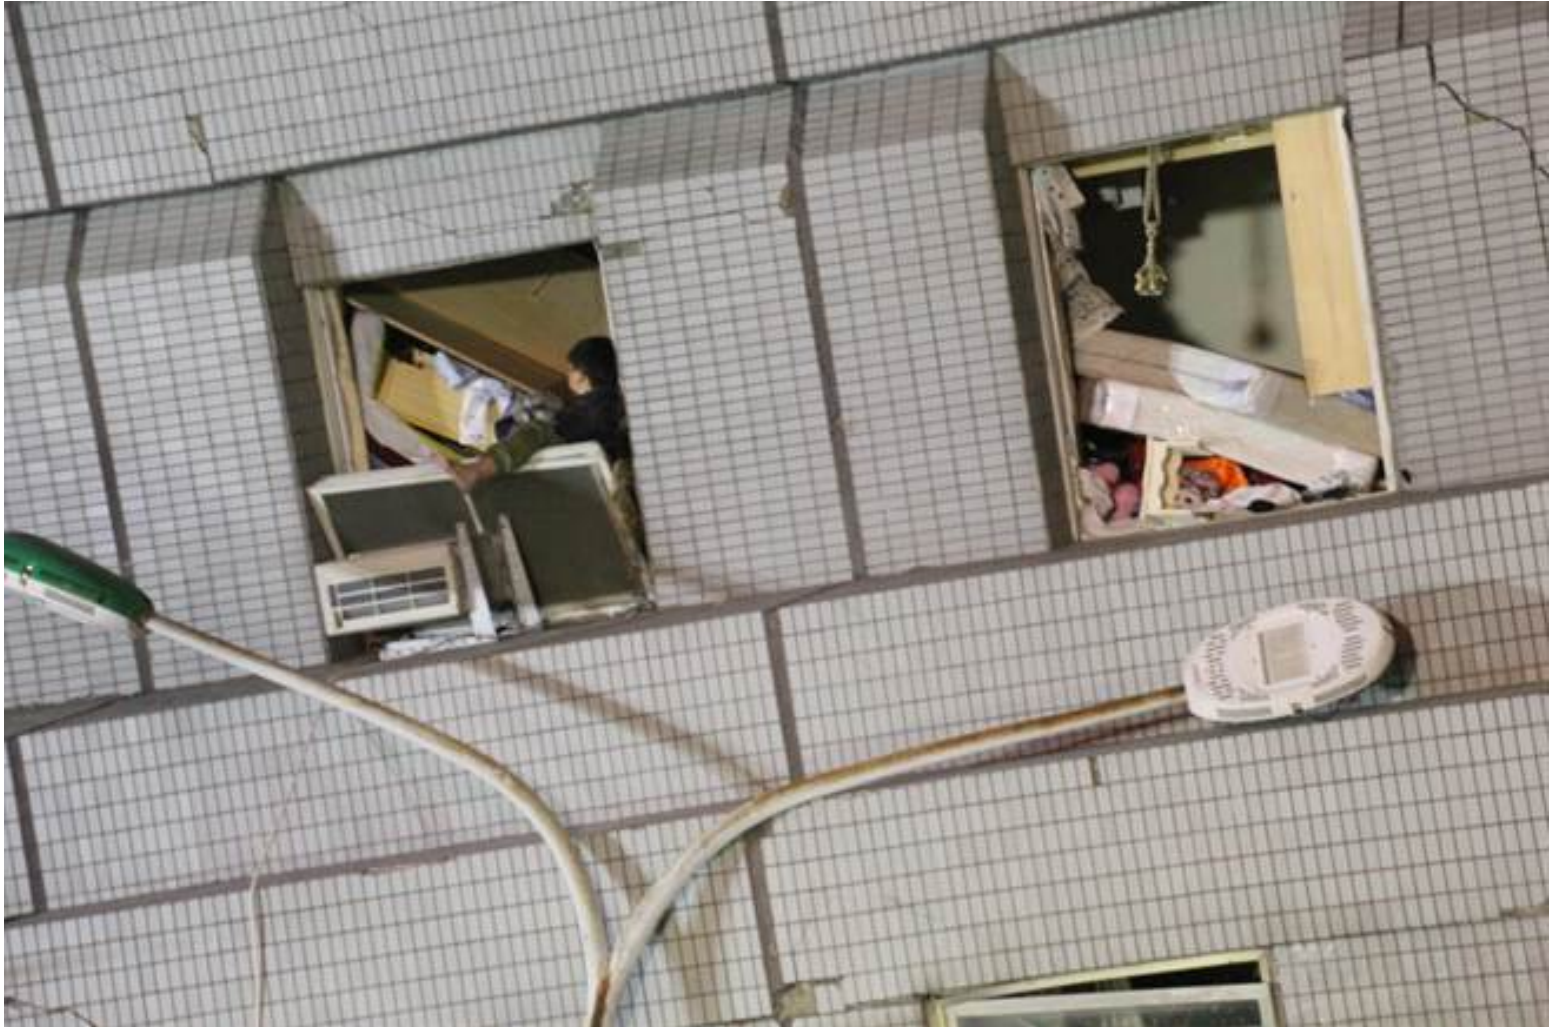
(一)、永康區維冠金龍(燦坤)大樓

- 永康區永大路二段&國光五街6號
- 大樓倒塌

倒塌現況

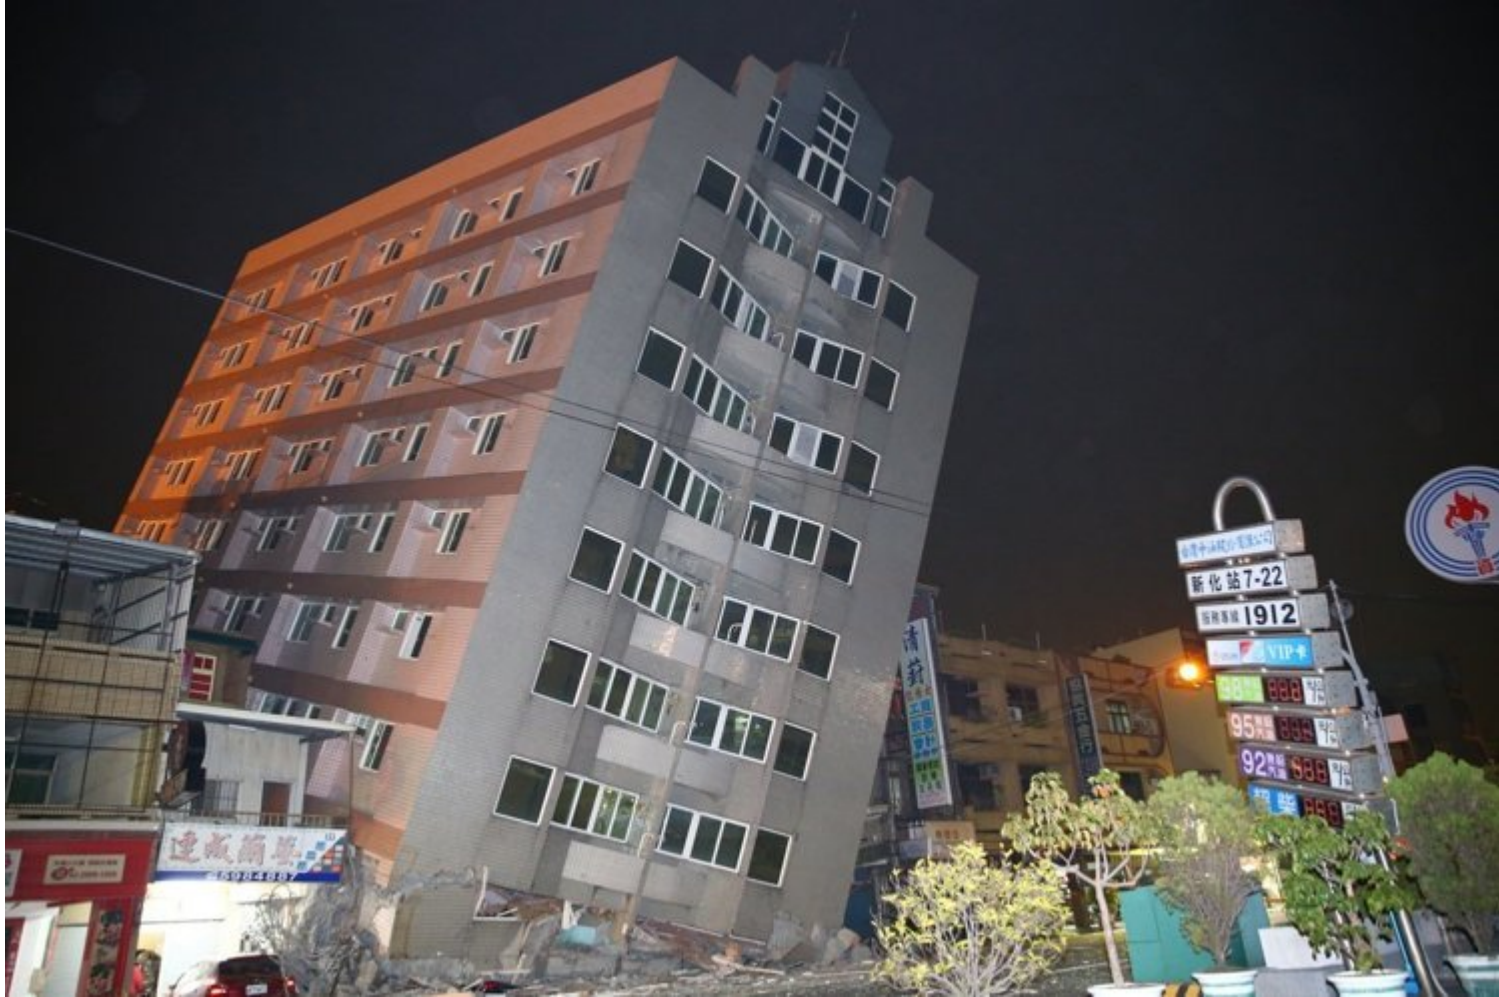
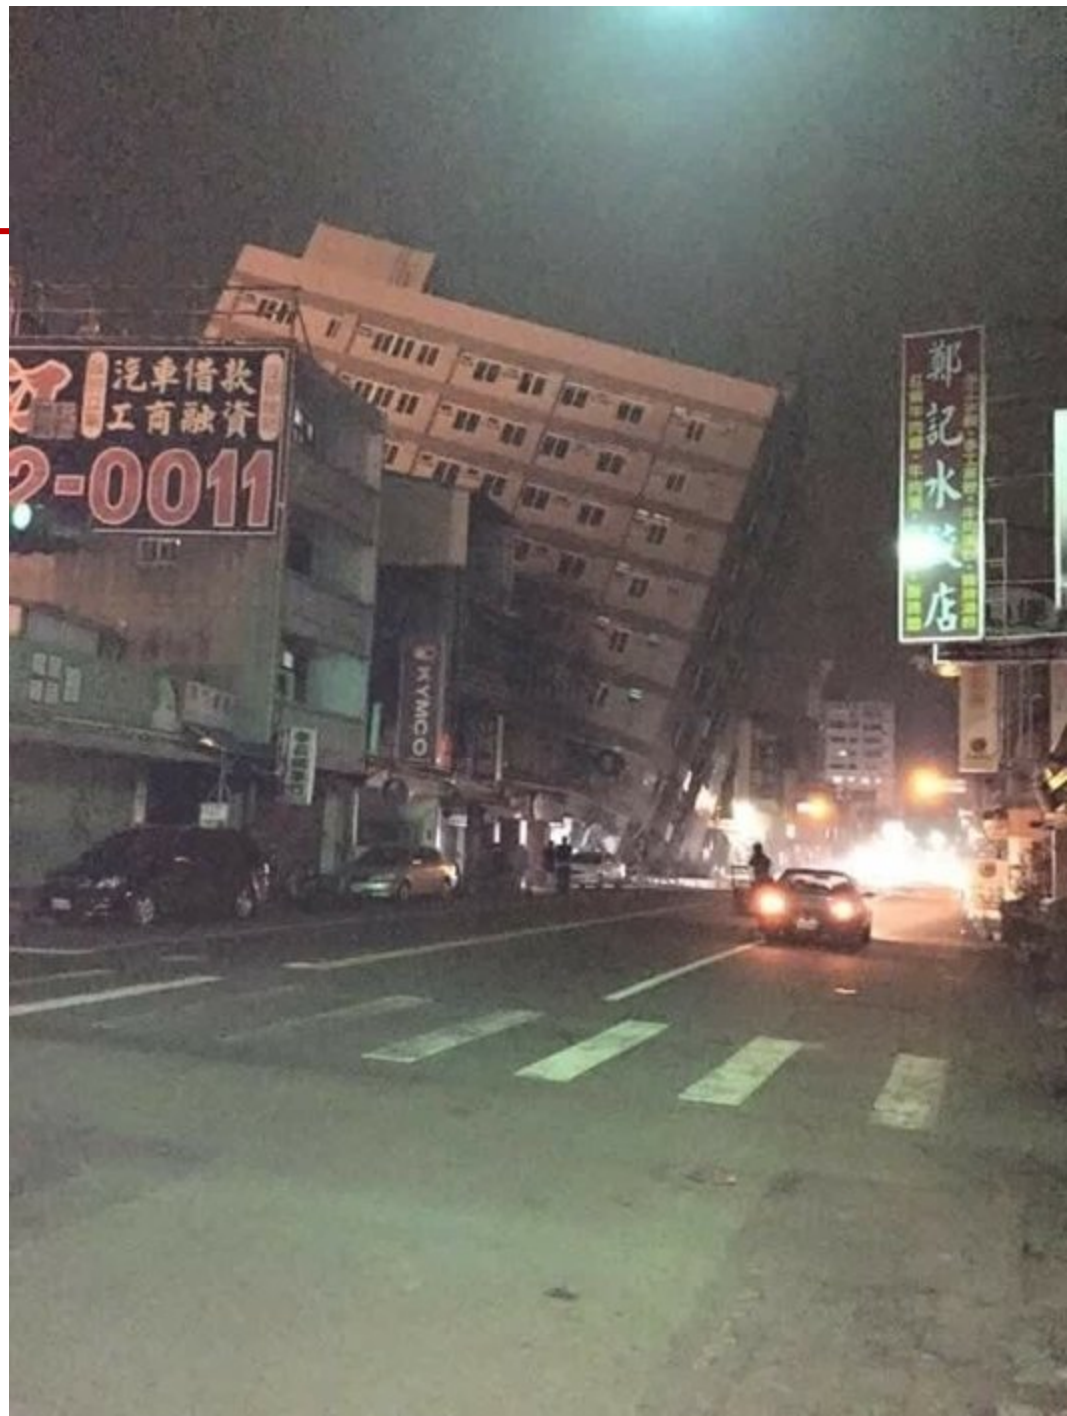
(二)新化區京城銀行

- 新化區中山路586號
- 樓高10層

倒塌現況

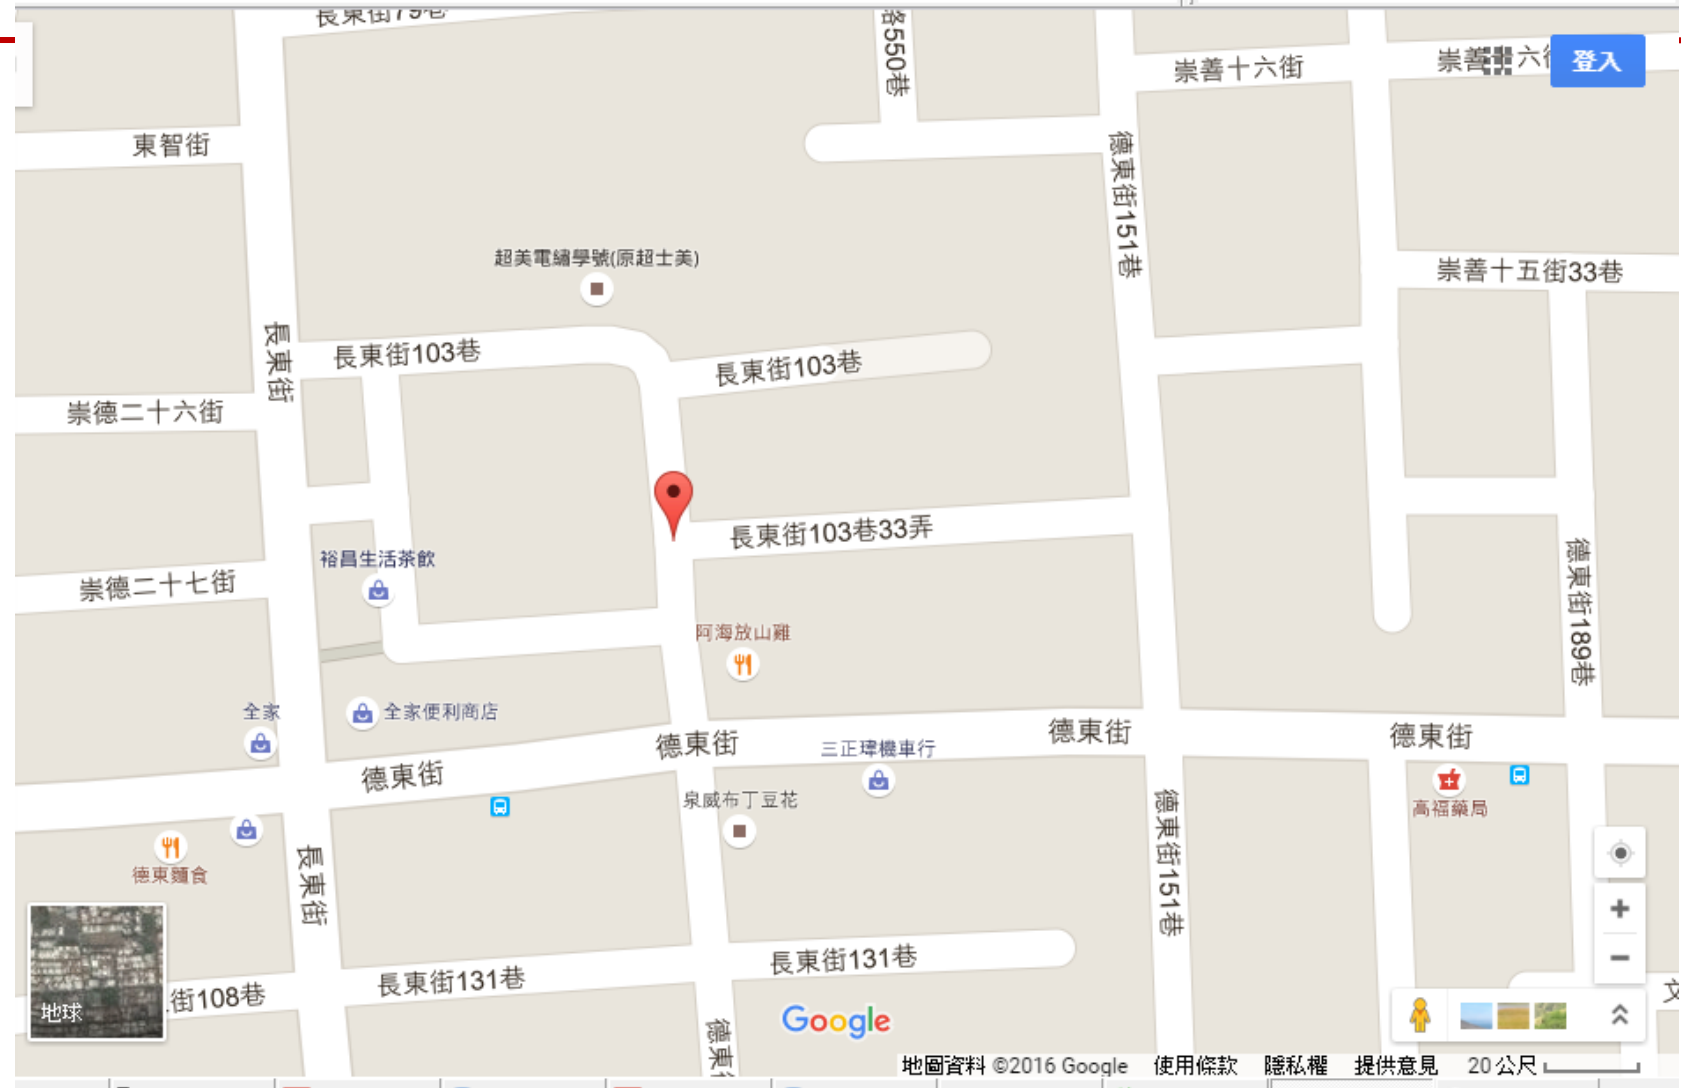
(三)台南市東區大智里菜市場

- 台南市東區長東街**103**巷
- 台南市大智里菜市場也因地震而發生部分倒塌
- 地上**4**層、地下**1**層的混合住宅
- 台南市東區長東街**103**巷大智市場所在的整排公寓，今晨遭地震重創，四樓公寓建築瞬間變三樓，一樓大部分幾乎被壓扁

倒塌現況

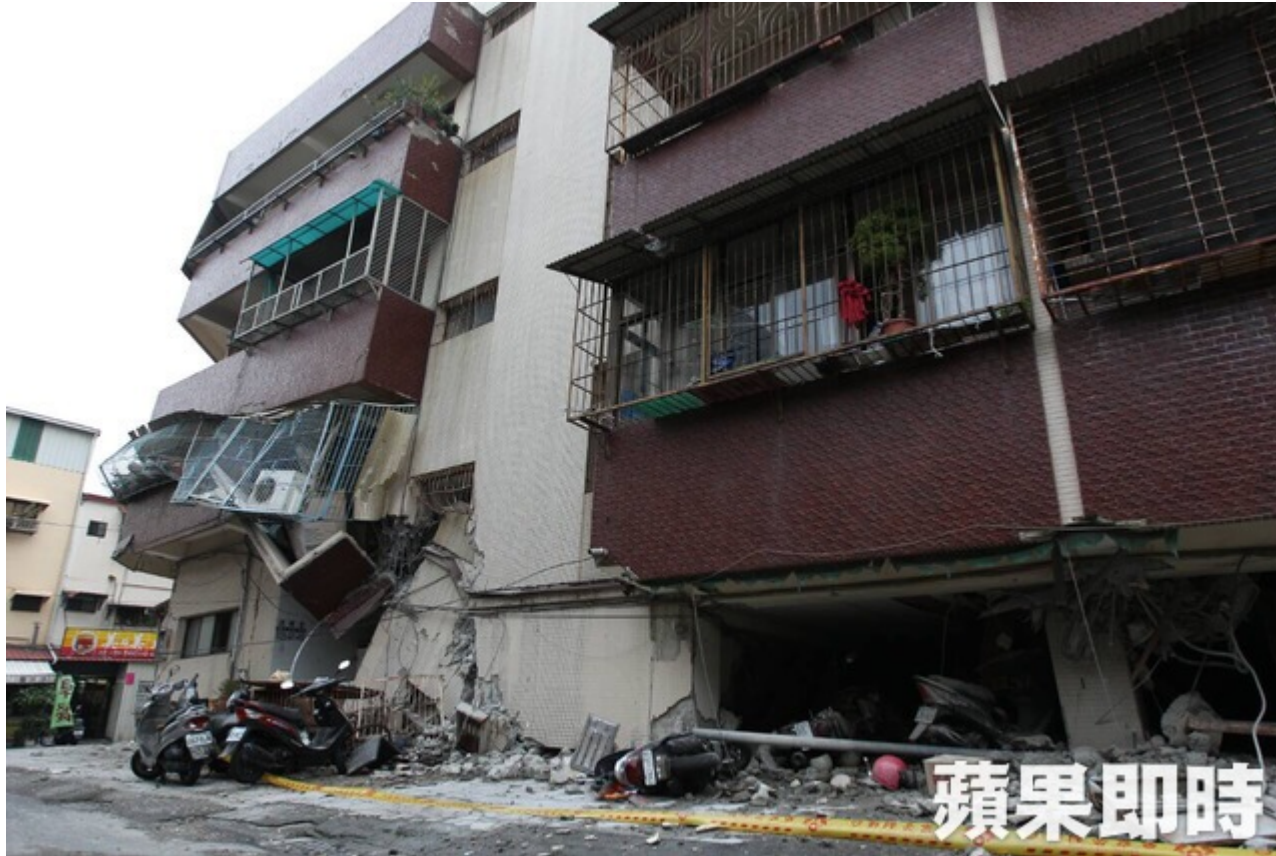
倒塌現況

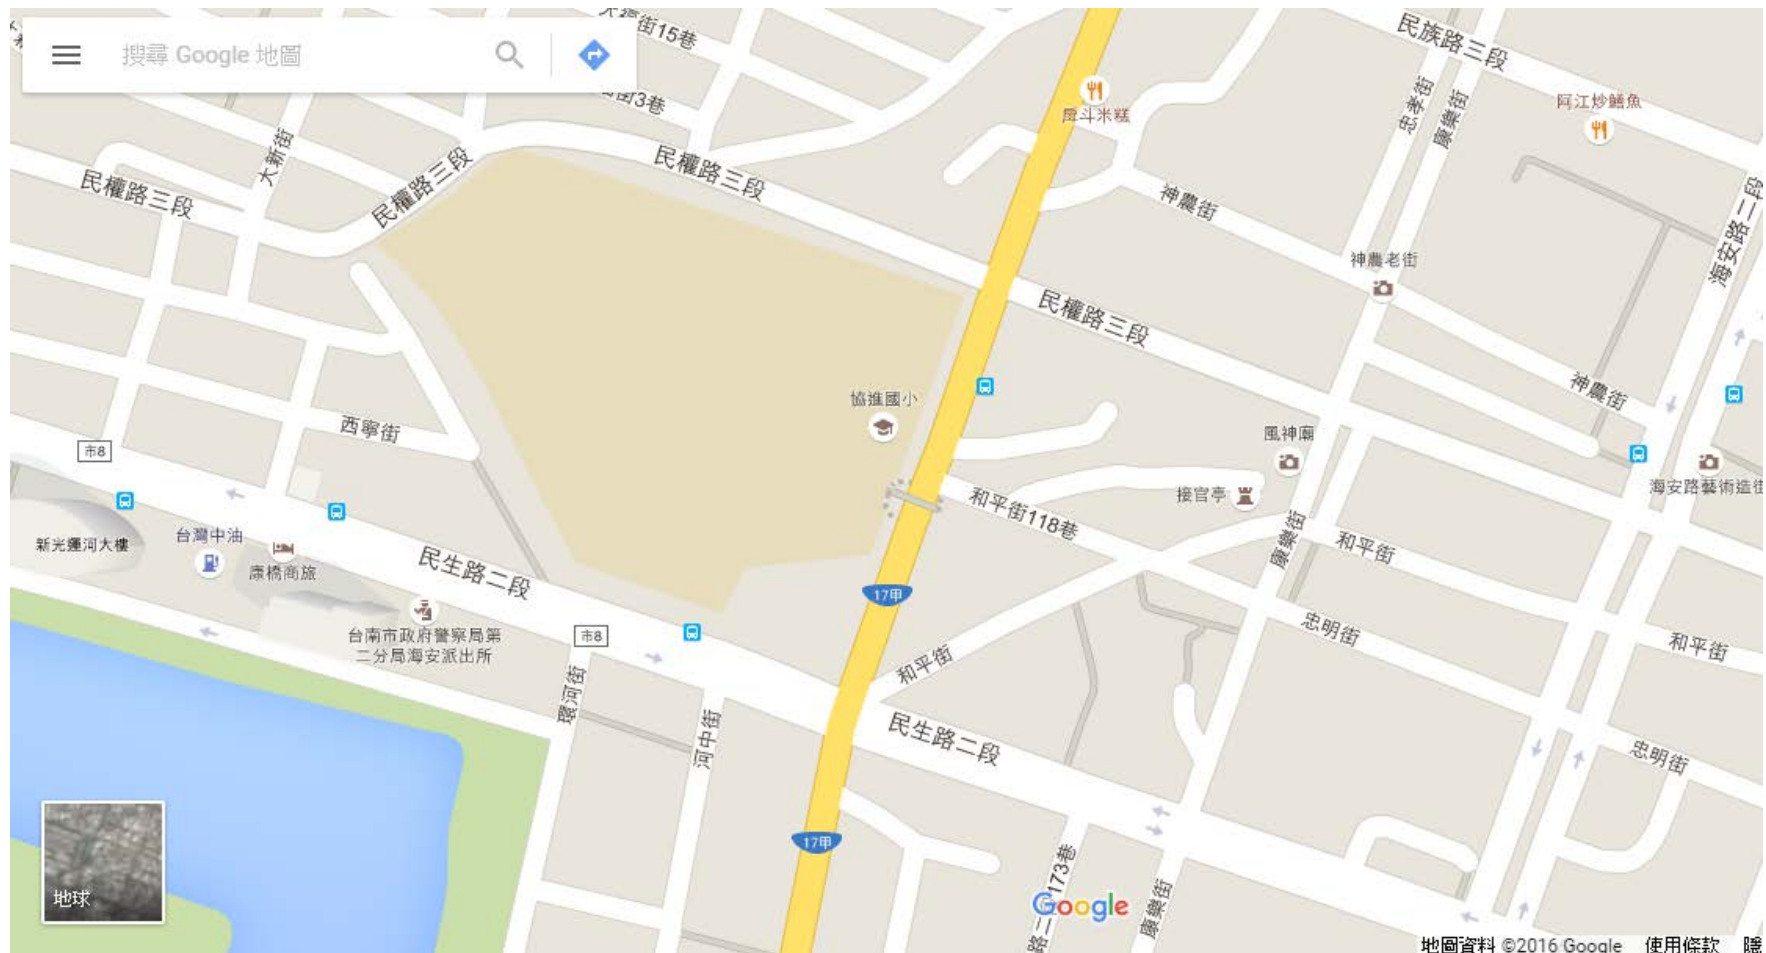
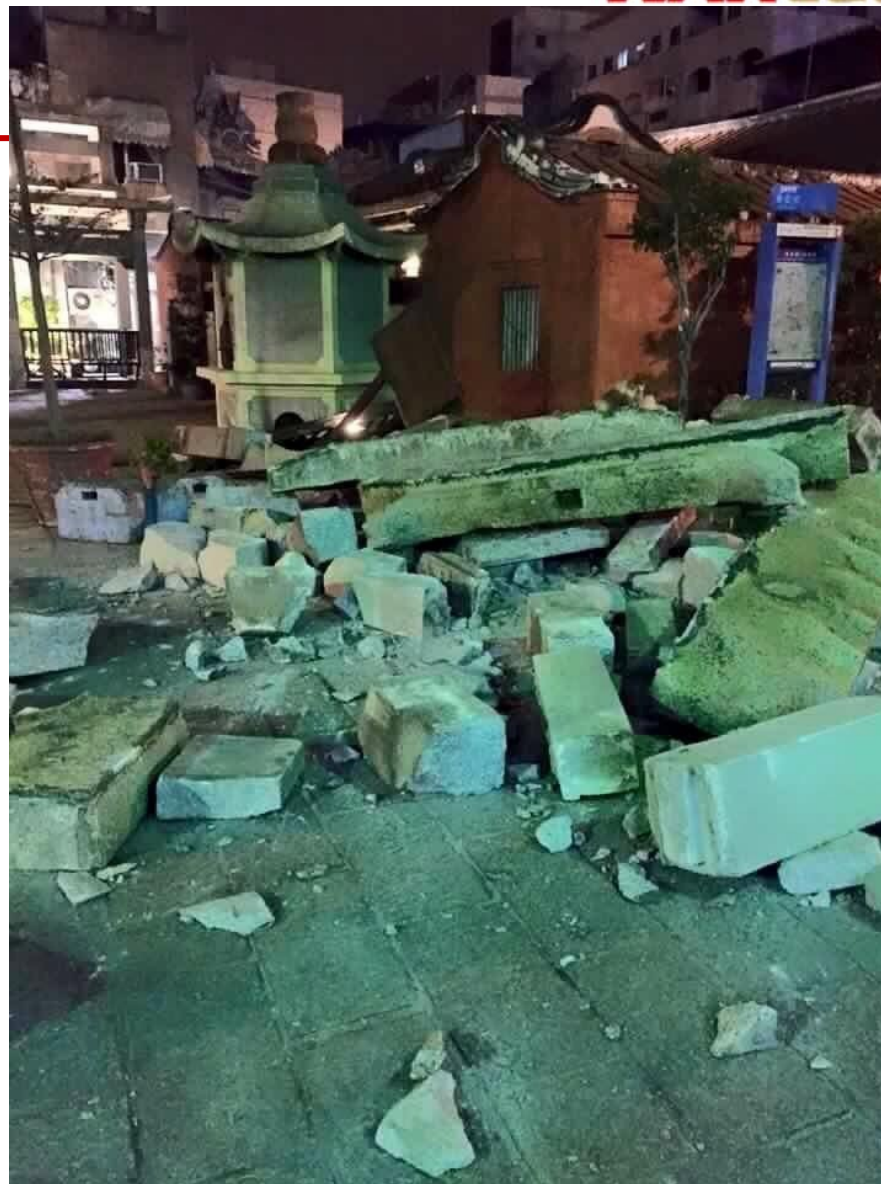
(四)台南市中西區風神廟

- 台南市中西區民權路三段143巷8號

倒塌現況

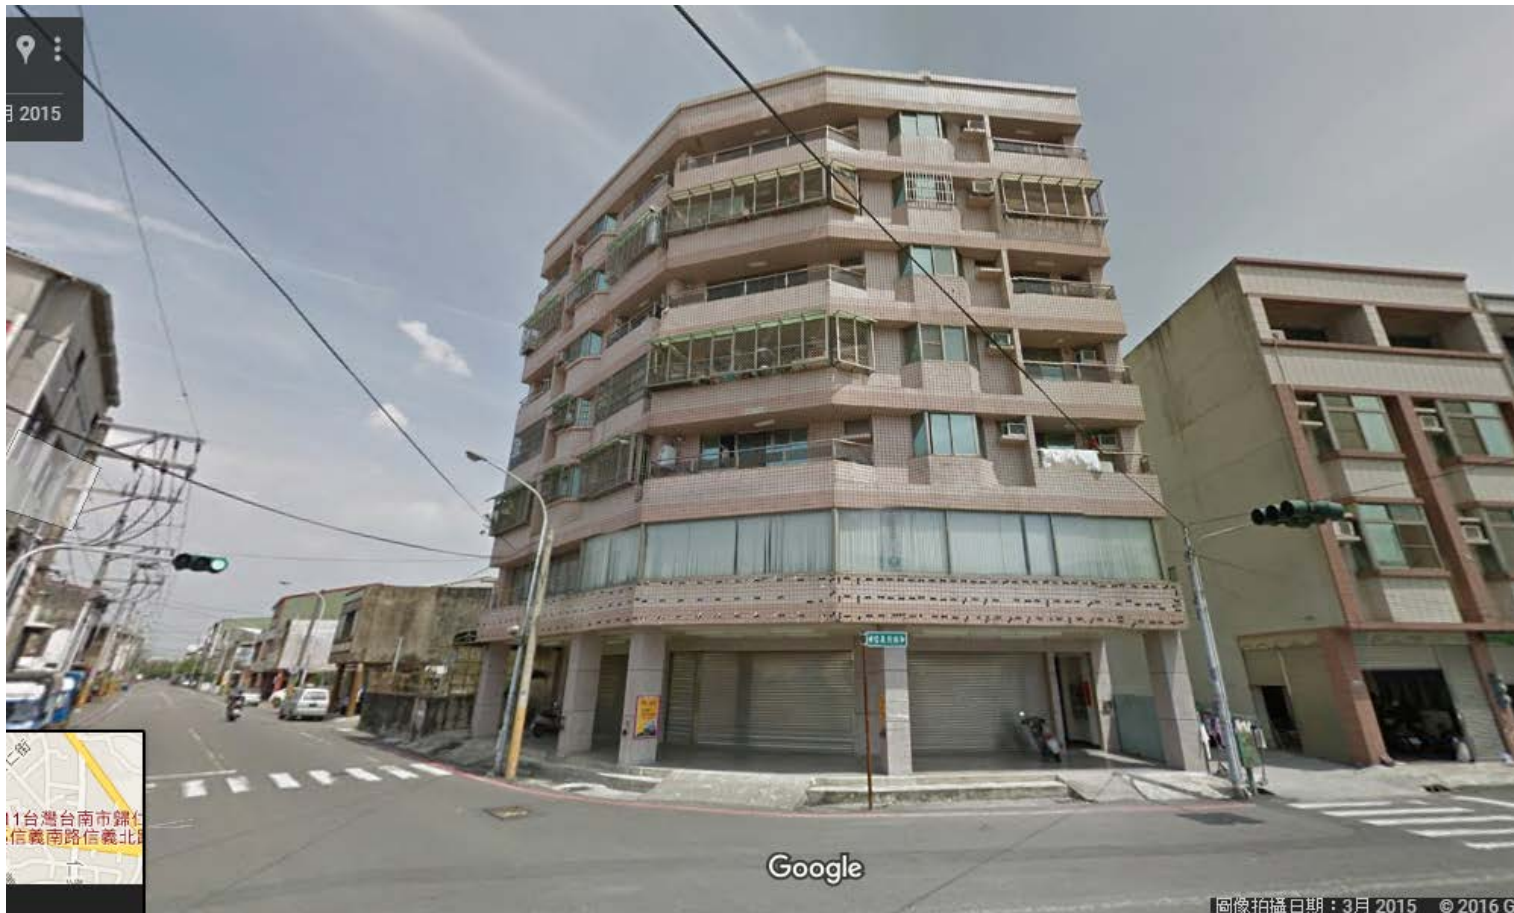
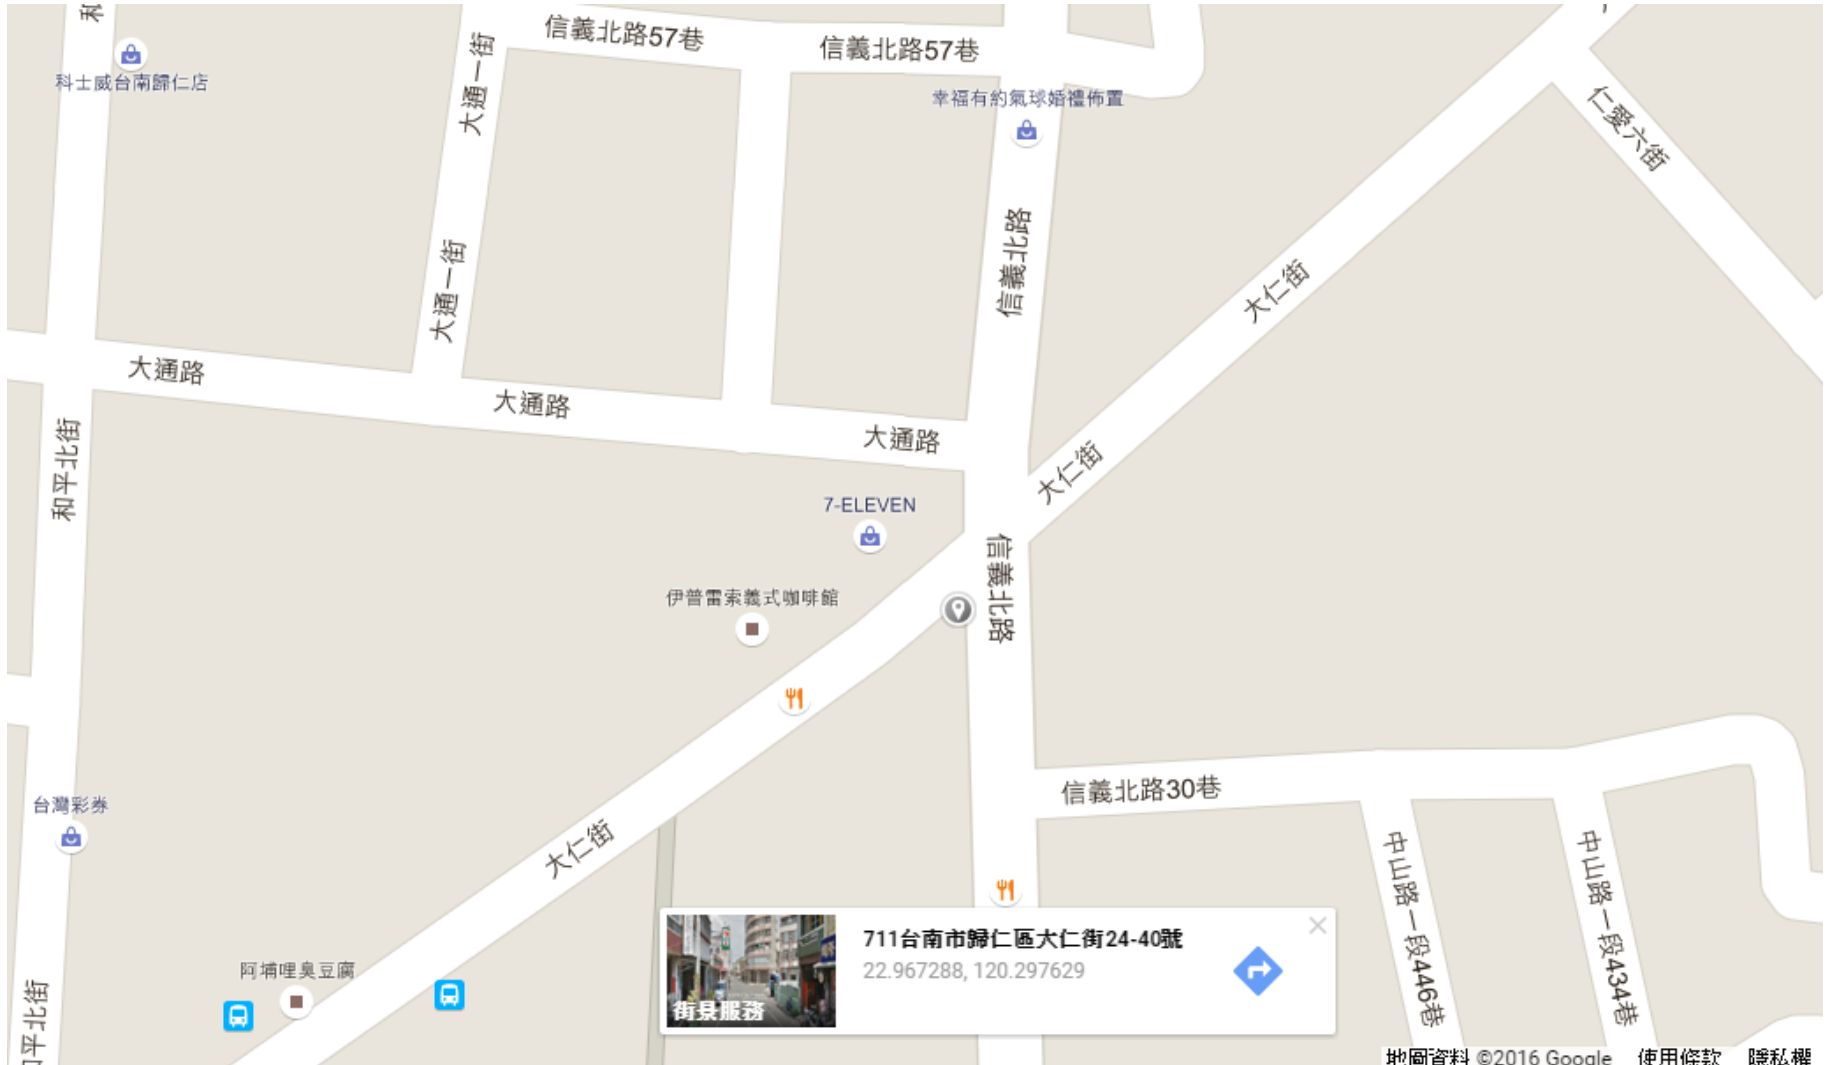
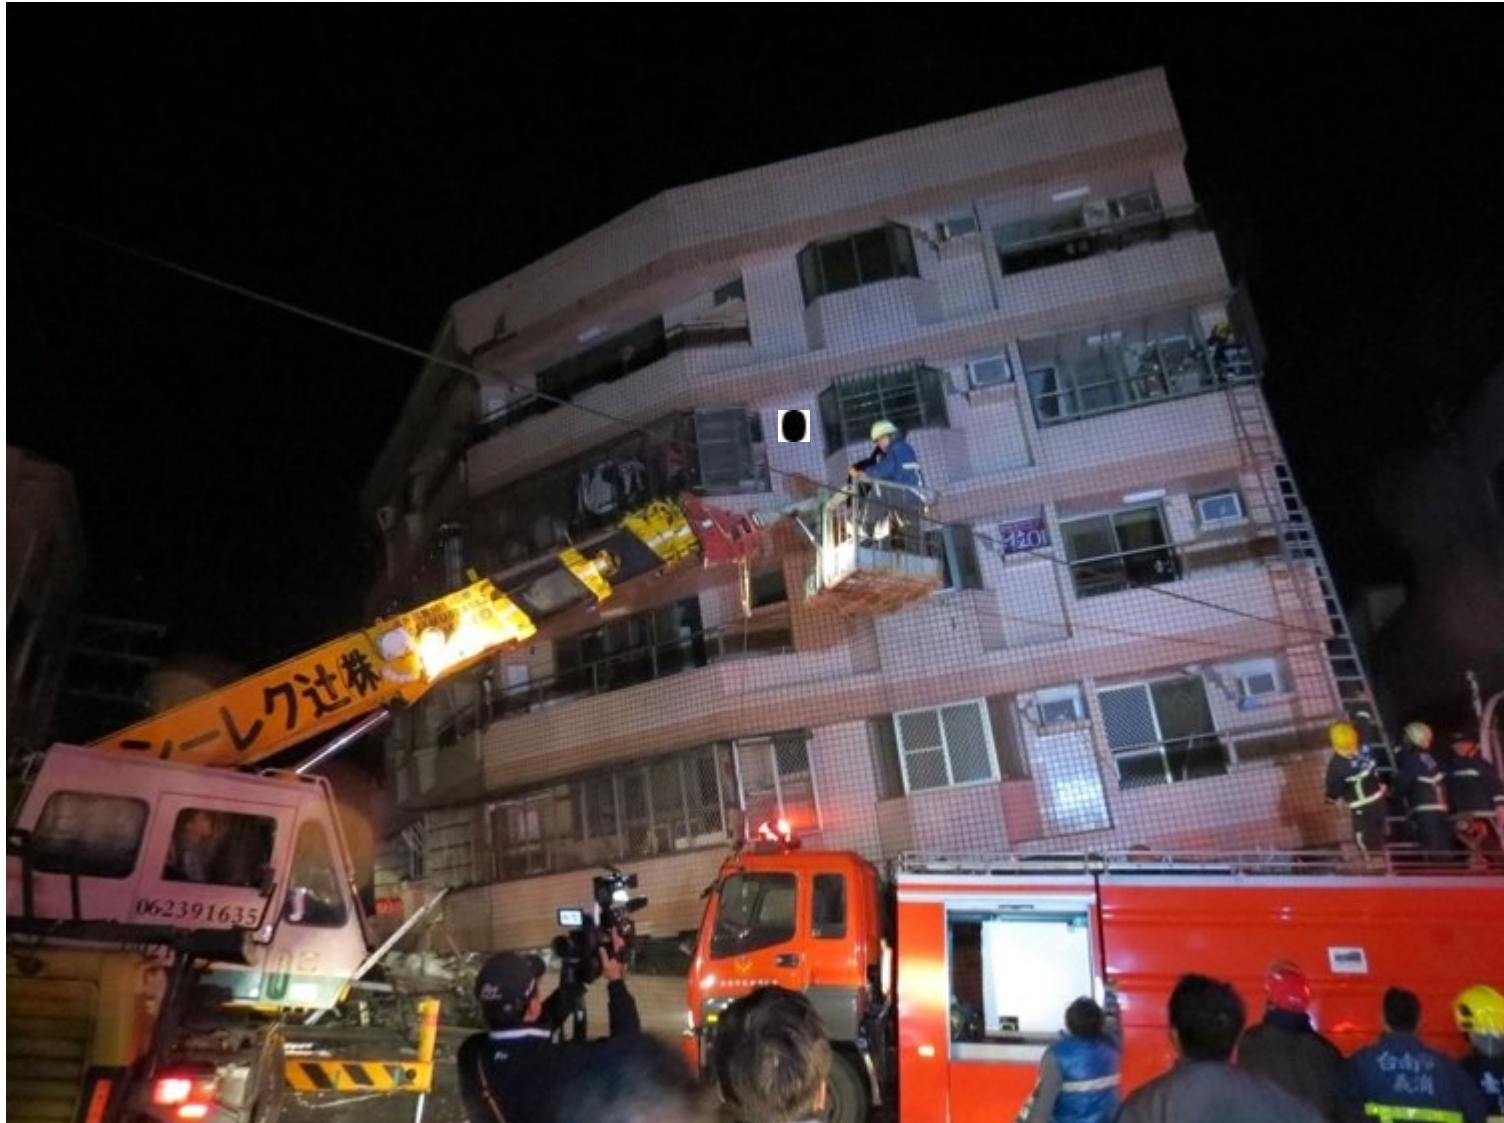
(五)台南市歸仁區信義北路&大仁街口

- 地址：台南市歸仁區信義北路口46號
- 六層公寓

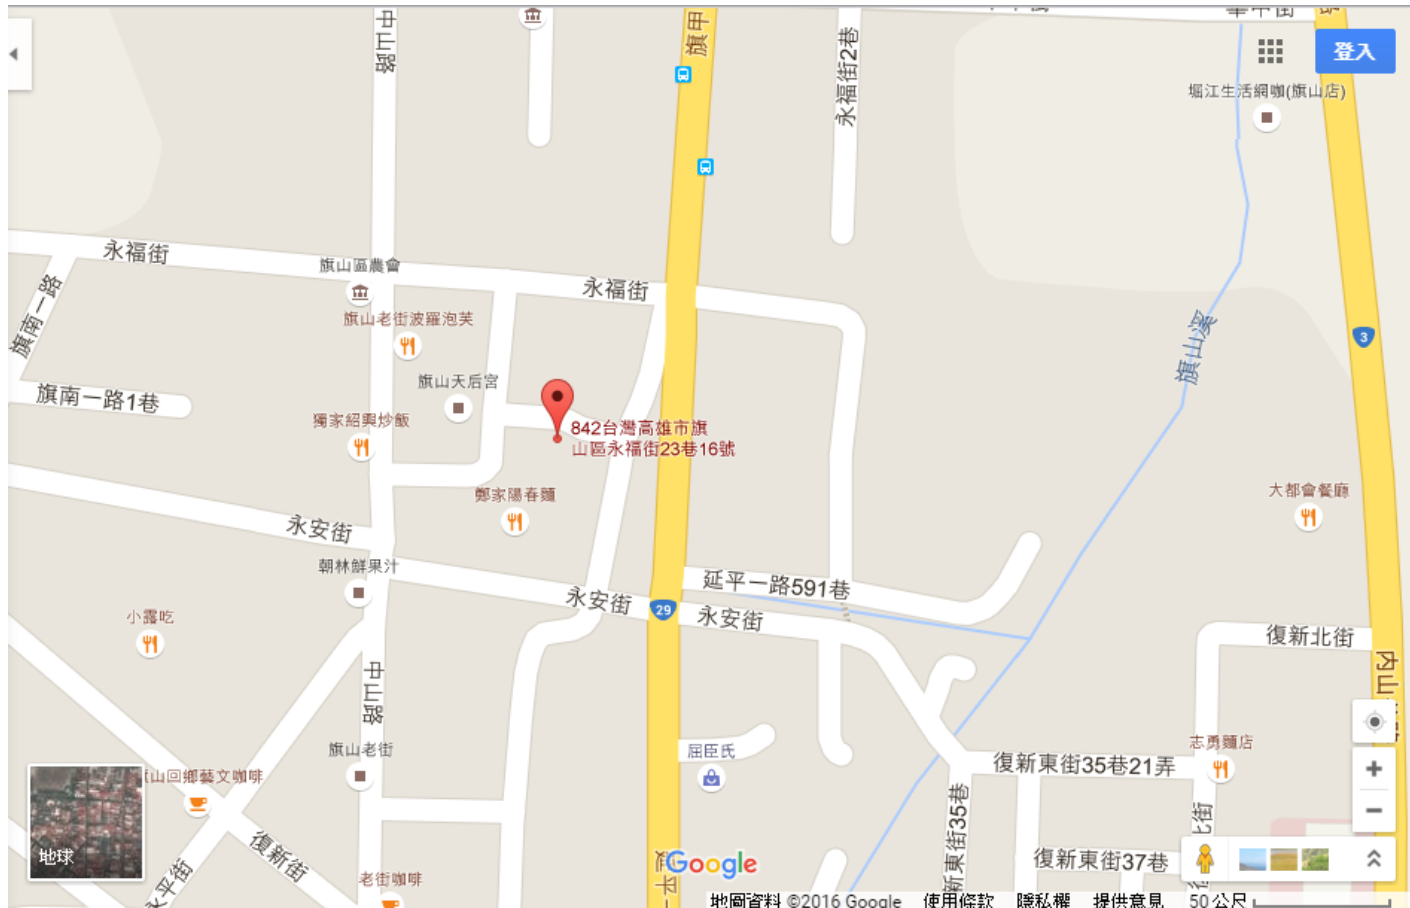
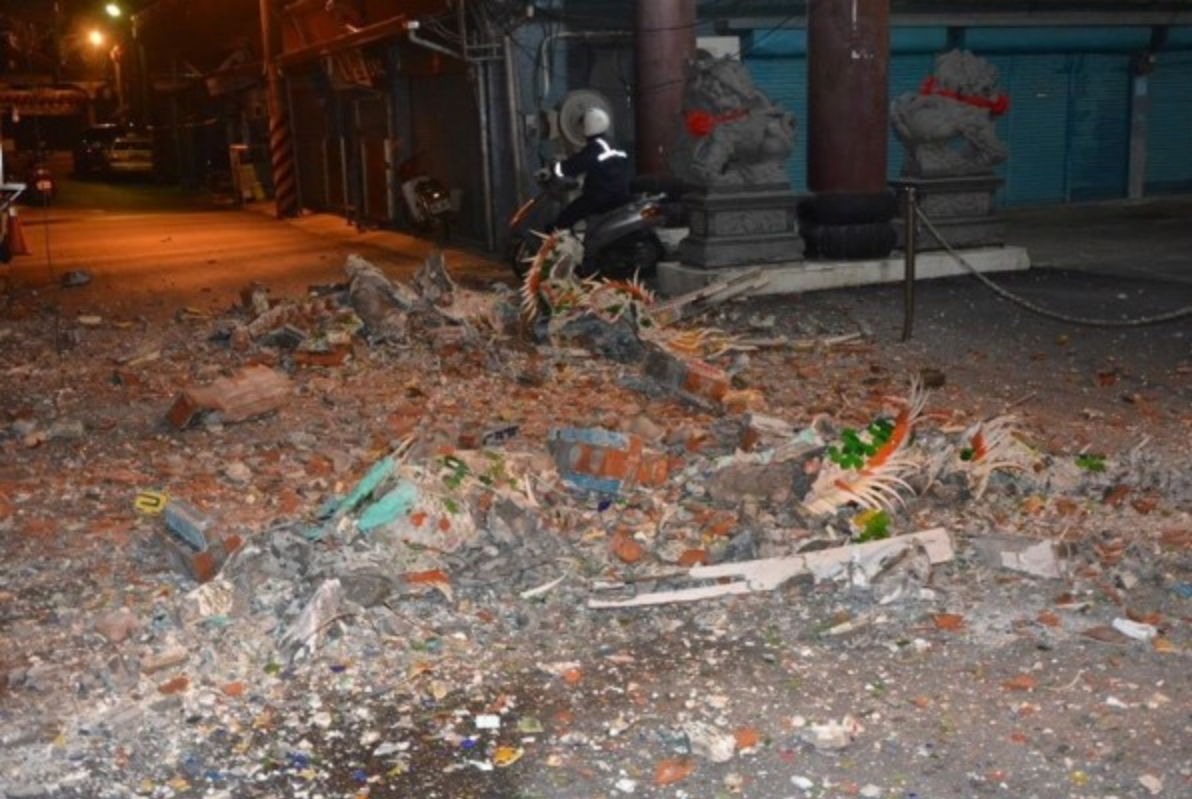
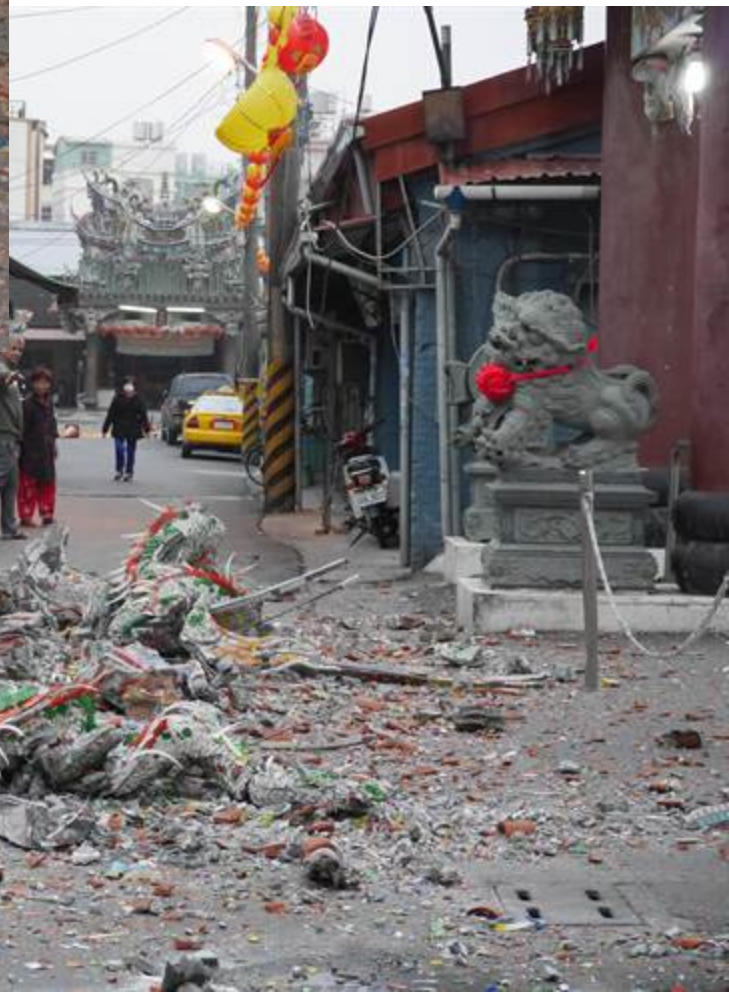
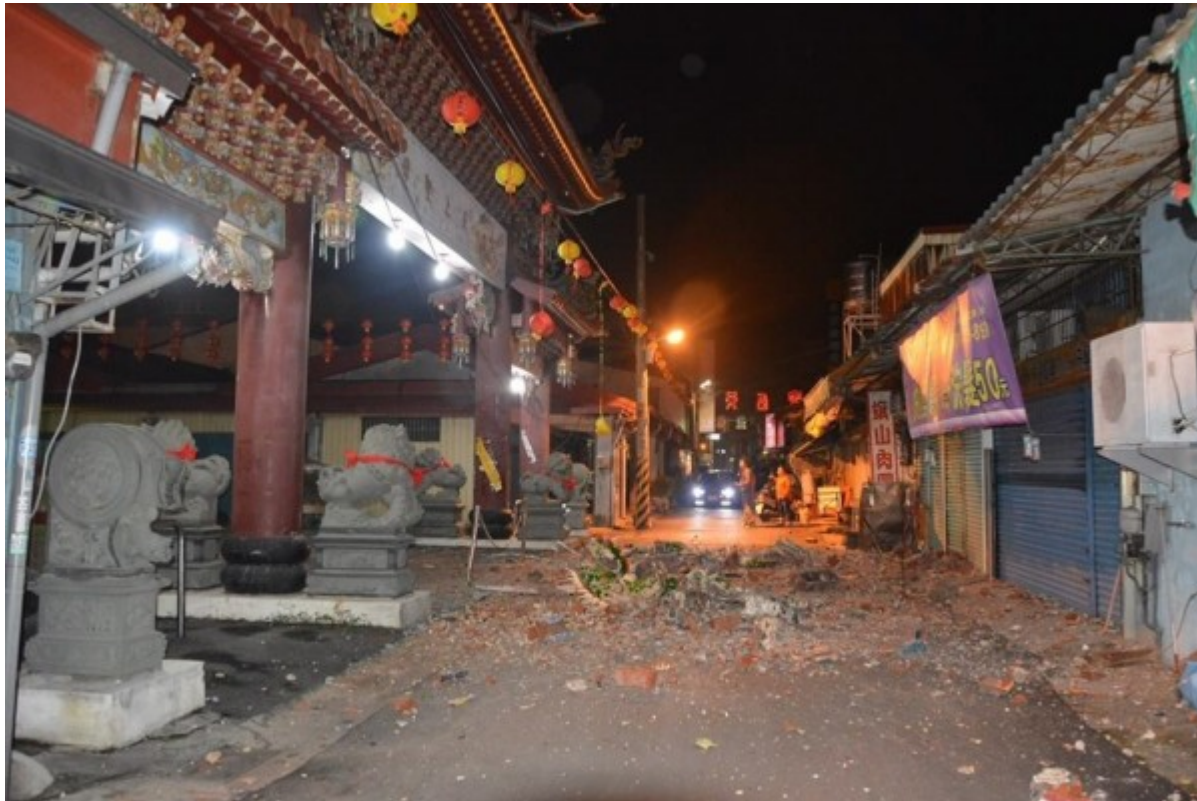
(六)高雄市旗山天后宮

- 地址：高雄市旗山區永福街23巷16號
- 牌樓倒塌
