國家實驗研究院

高雄美濃地震概要

2016/02/06 – Ver4.2

2016.02.06 高雄美濃地震

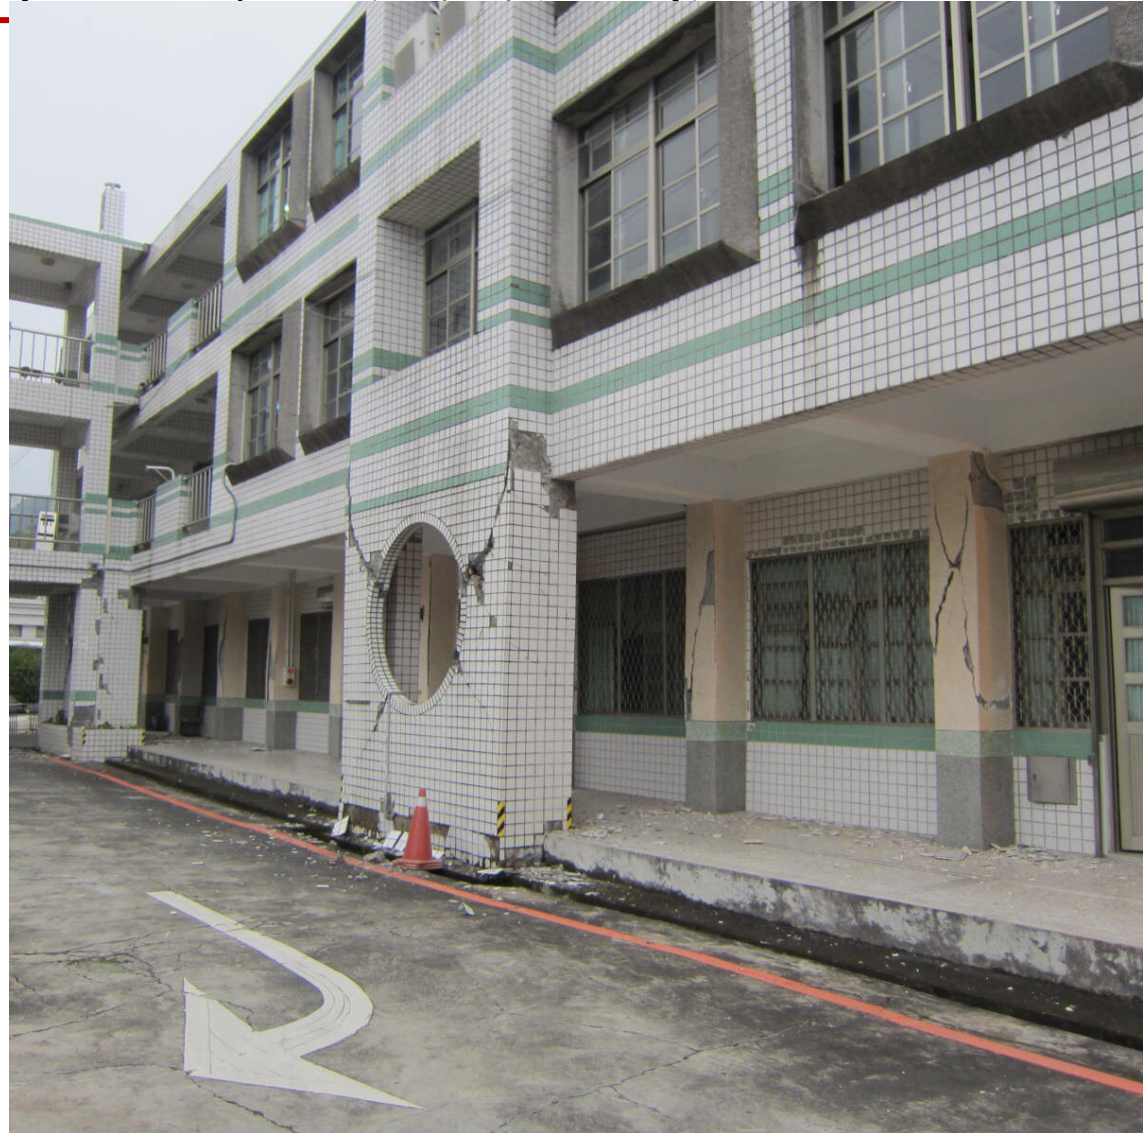
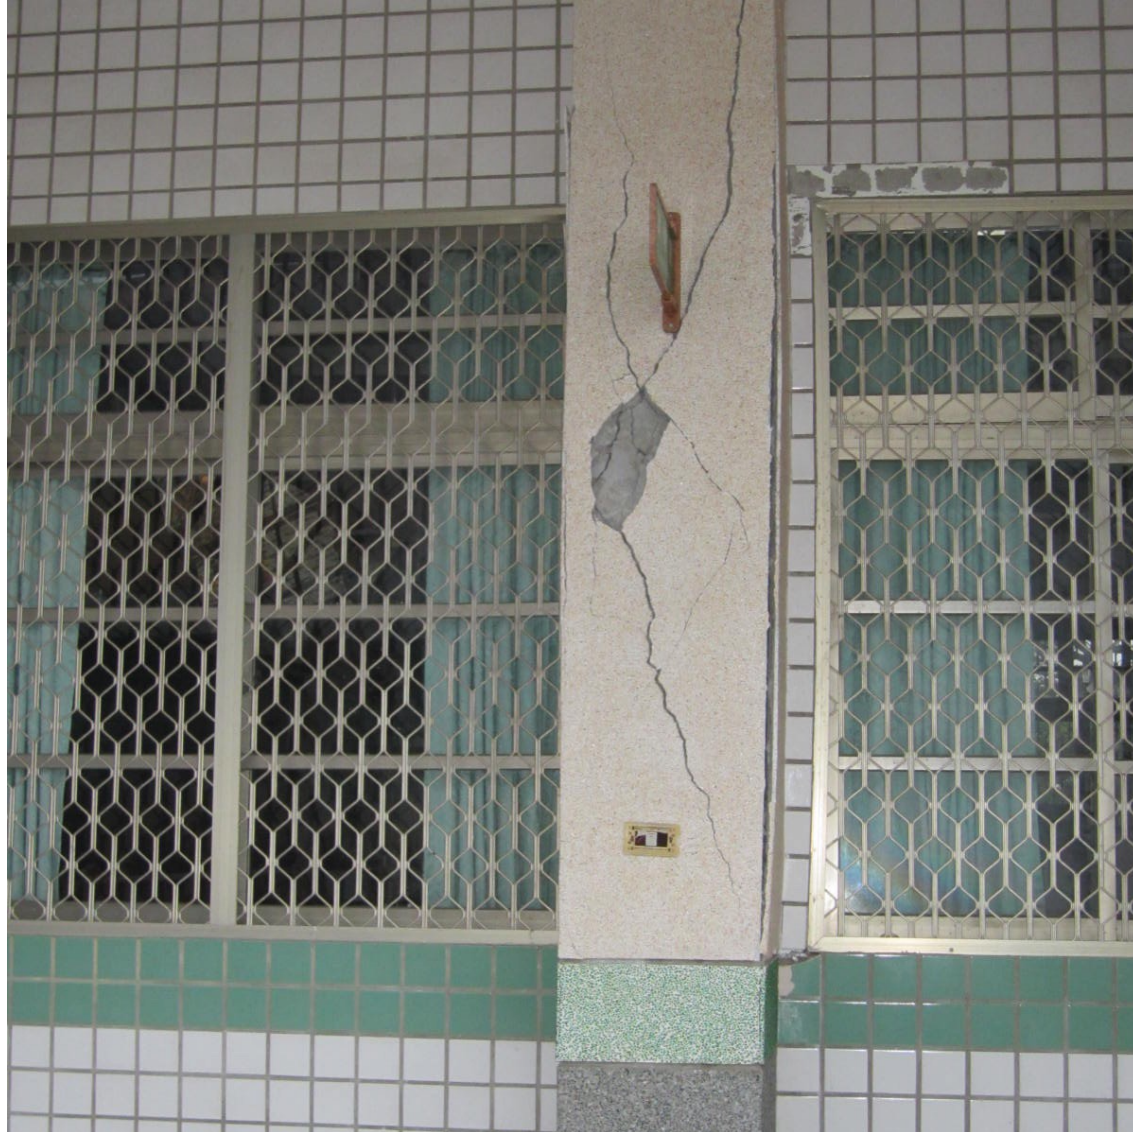
台南玉井國中專科大樓

| 學校 | 校舍 | 評估 | 推估PGA (gal) |
|---|---|---|---|
| 台南玉井國中 | 專科大樓 | CDR=1.08 | 220.3745 |

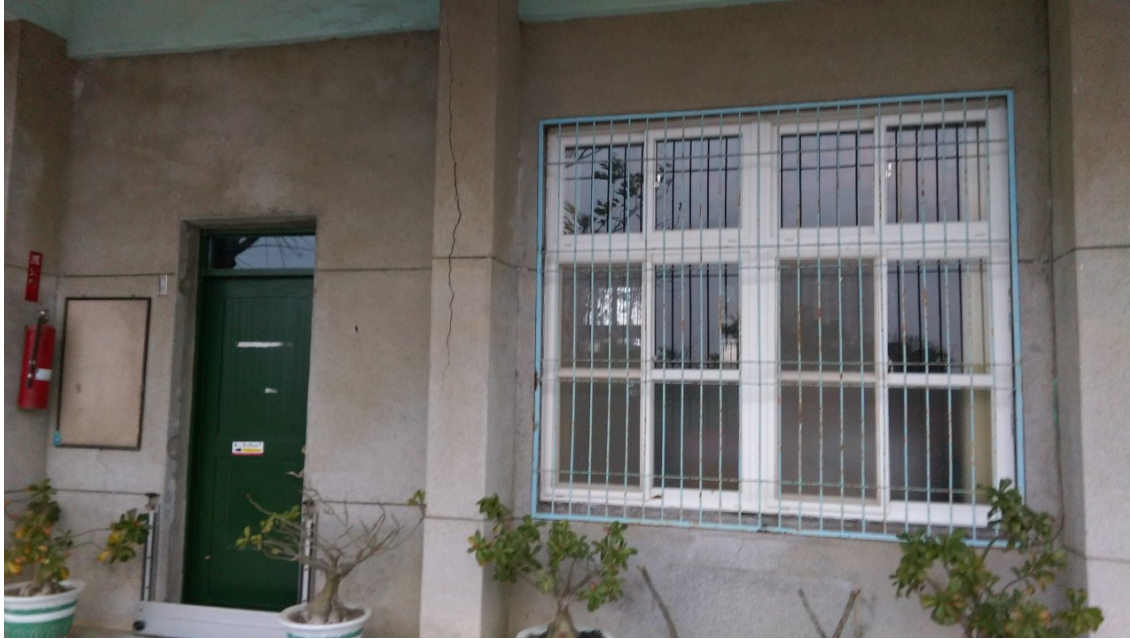
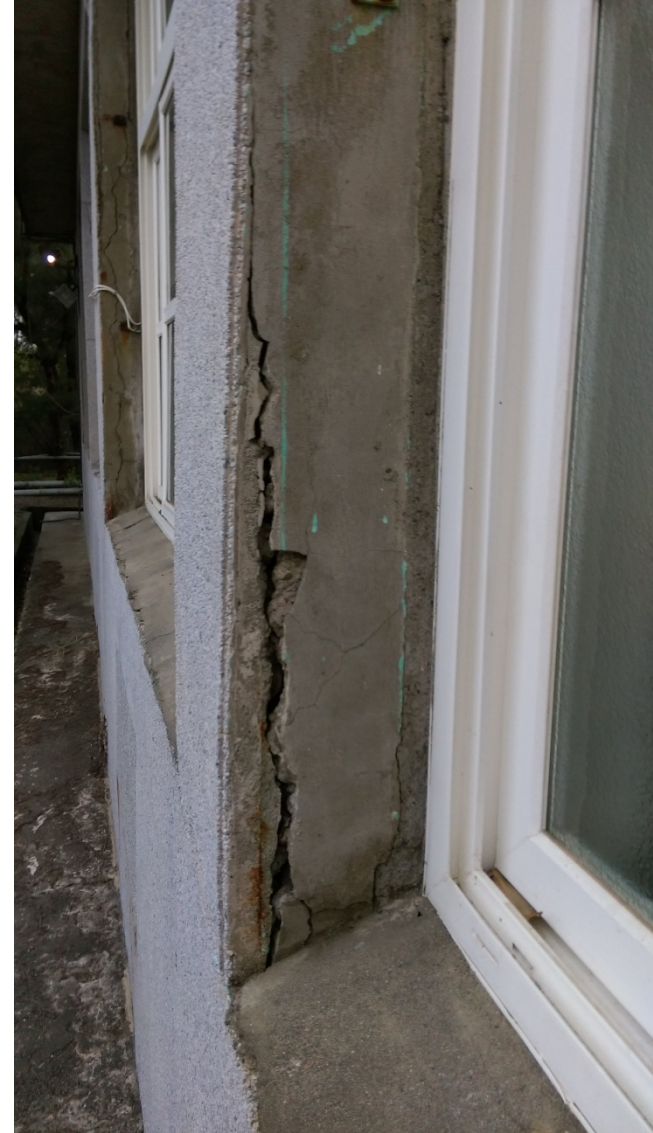
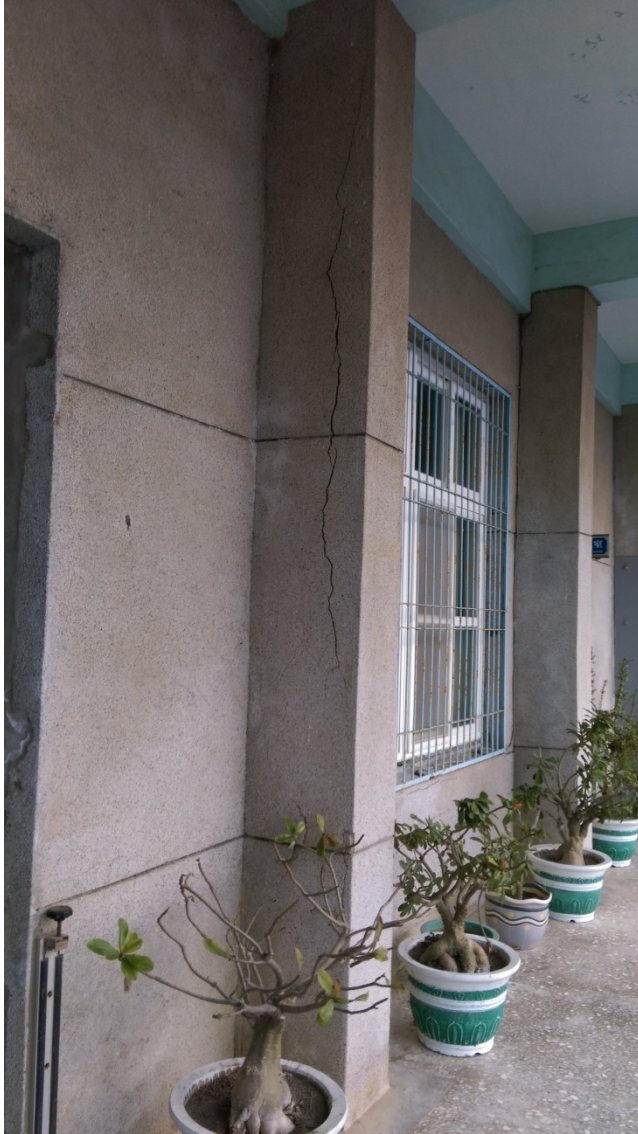
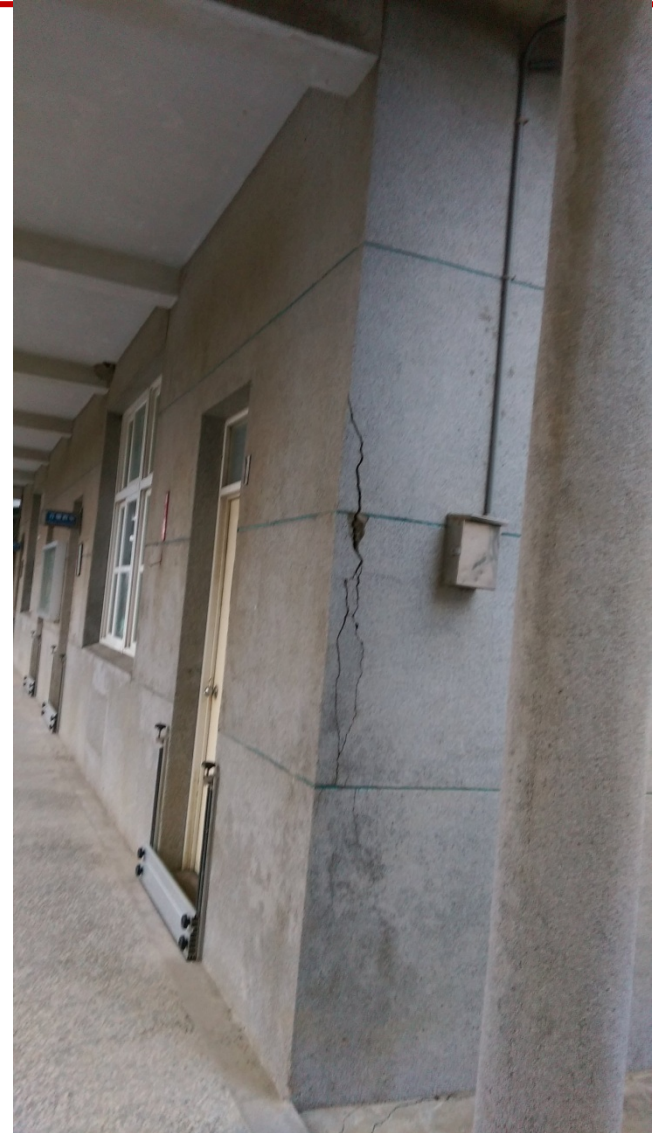
北門國小玉湖分校 西棟

| 學校 | 校舍 | 評估 | 推估PGA (gal) |
|---|---|---|---|
| 北門國小玉湖分校 | 西棟 | Is=222 | 125.5235 |

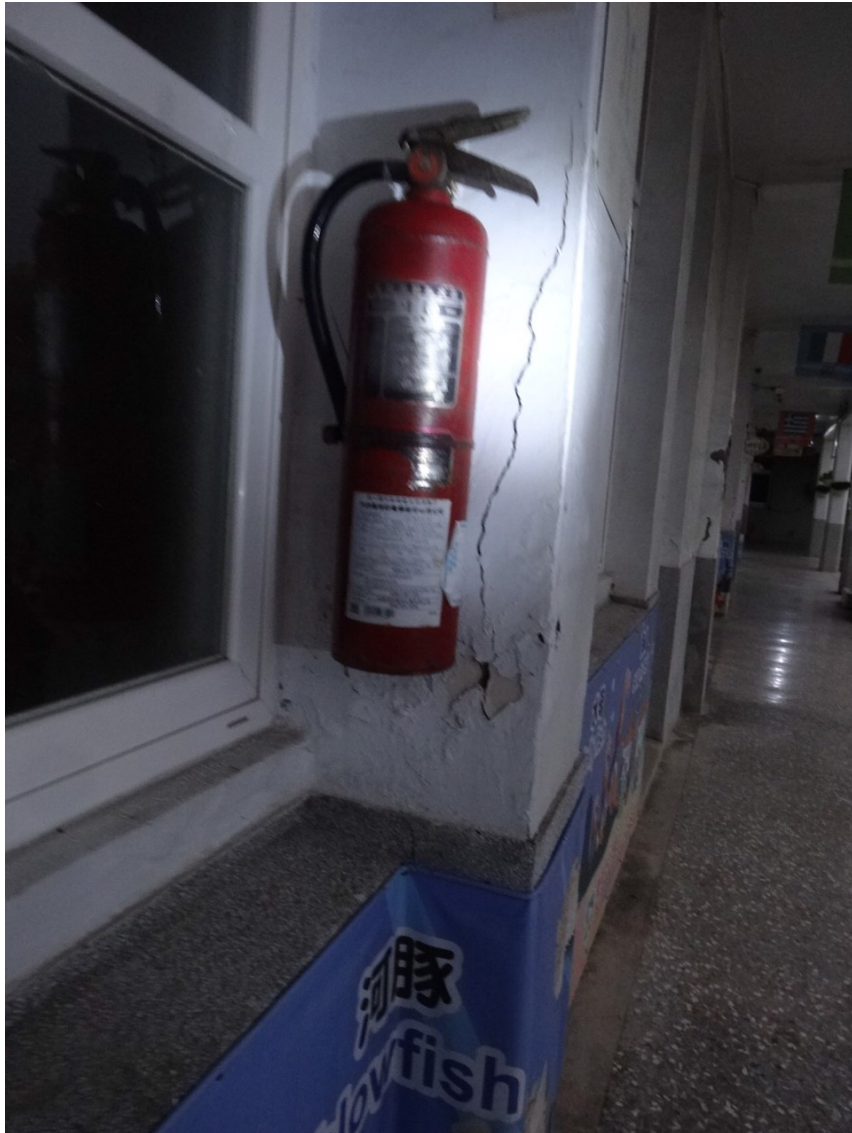
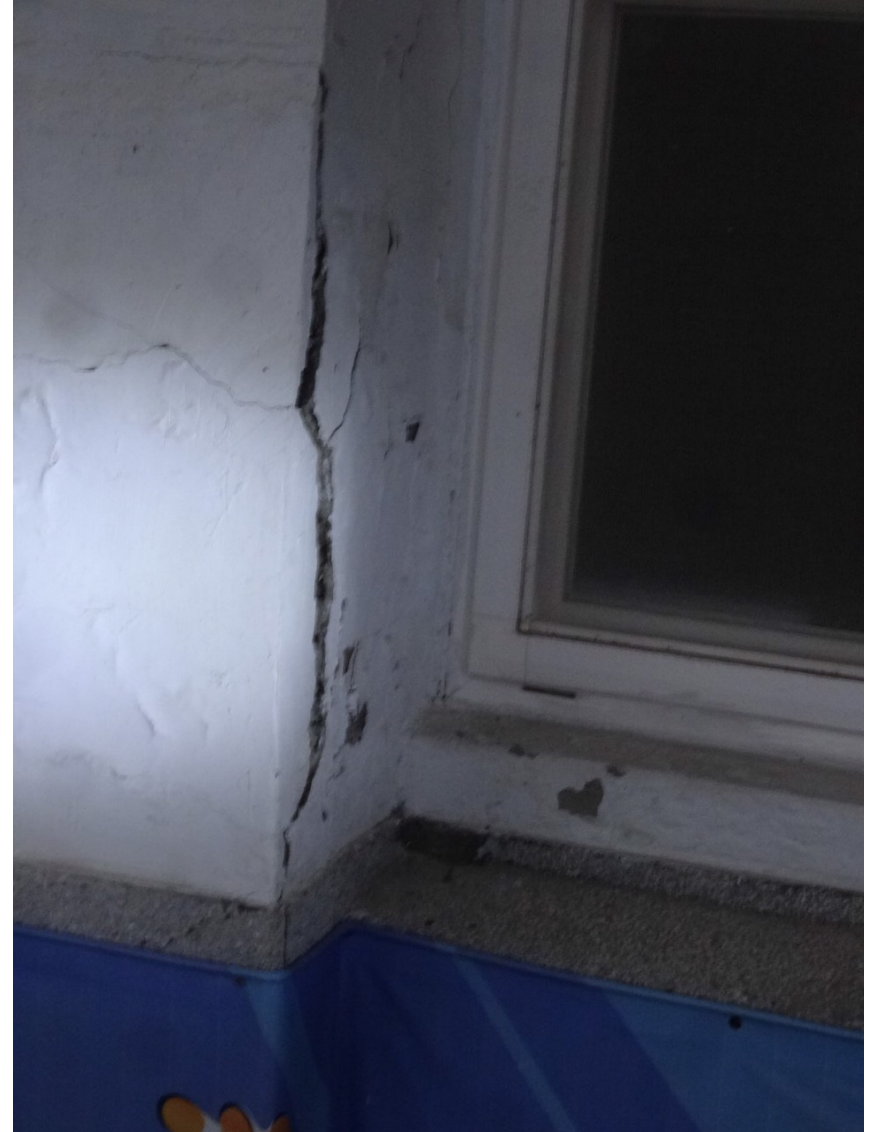
北門國小 西棟校舍

| 學校 | 校舍 | 評估 | 推估PGA (gal) |
|---|---|---|---|
| 北門國小本校 | 西棟 | | 125.5235 |
