國家實驗研究院

高雄美濃地震概要

2016/02/06 – Ver4.2

2016.02.06 高雄美濃地震

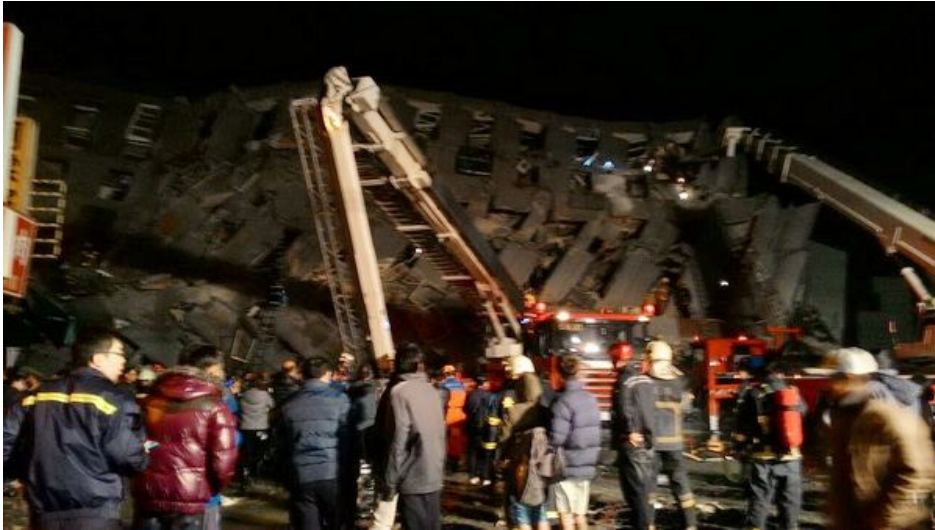
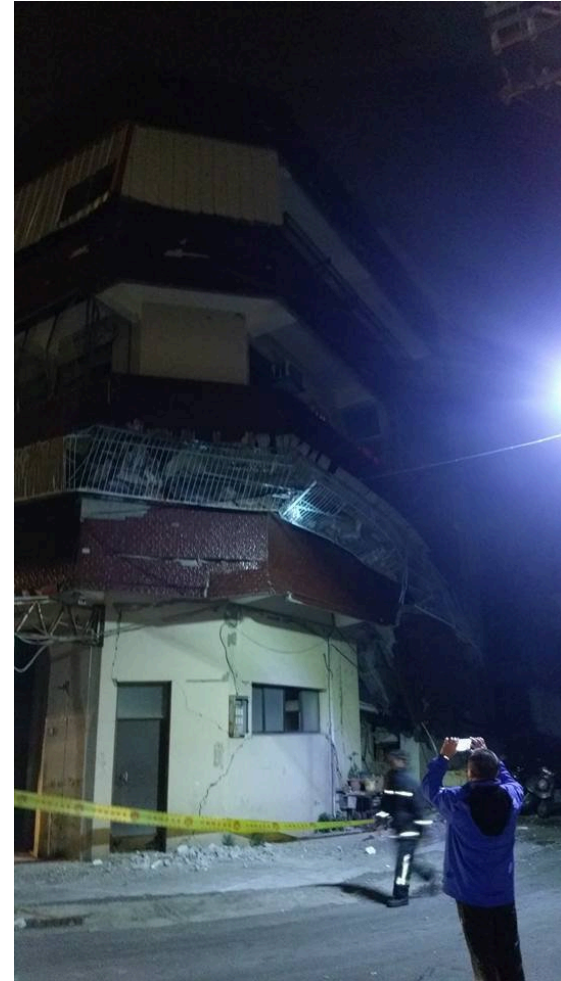
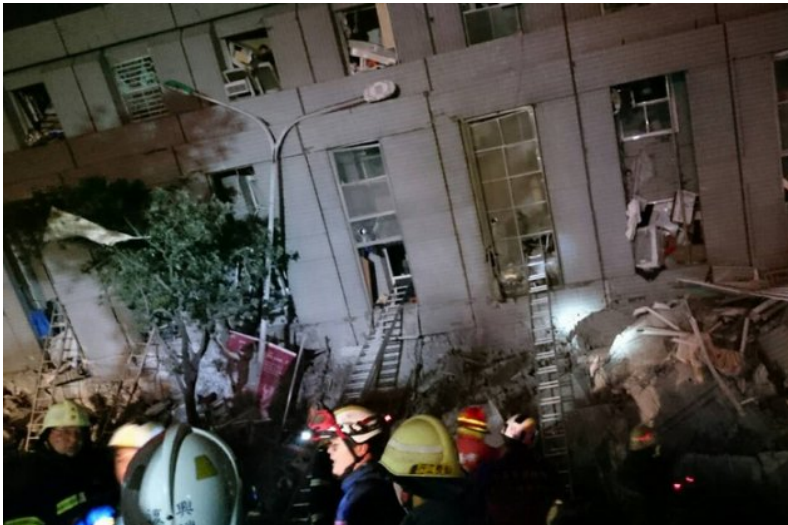
- 台南市永康永大路維冠大樓，整棟十六樓高的建築，不堪強烈地震搖晃倒塌，橫倒在「永大」路上。國軍官兵以及警消人員都已經趕到現場，包括消防署南部特搜中心，以及屏東和高雄特搜人員正在進行救援。目前已經救出三十四人。
- 台南歸仁也有大樓倒塌，七樓變四樓。地點在台南市歸仁區大仁路與大通路路口，目前正在救援中。
- 山上區南洲里房屋傾斜，有多名民眾受困，在五點左右，先救出三人，之後再救出七人，目前屋內初步勘查，已經沒有人受困。
- 東區長東街市場附近有大樓傾斜無人受困。新化京城銀行大樓傾斜，無人受困。另有多起電梯受困狀況，目前都已經解除。

台南永康大樓倒塌 多人送醫

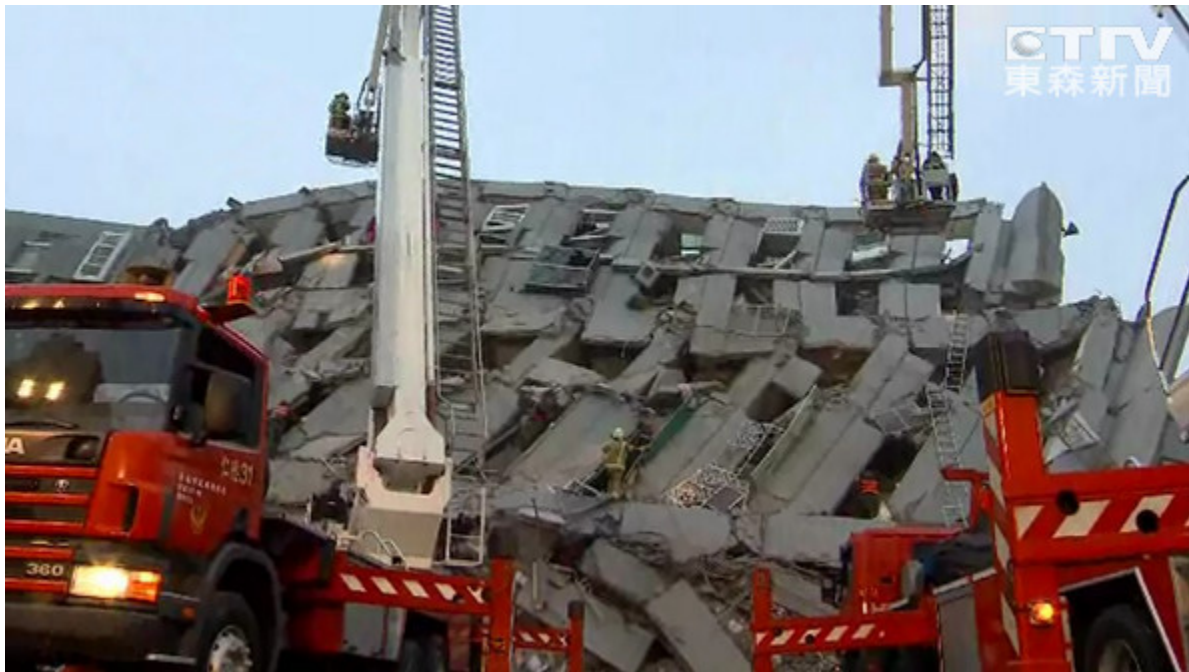
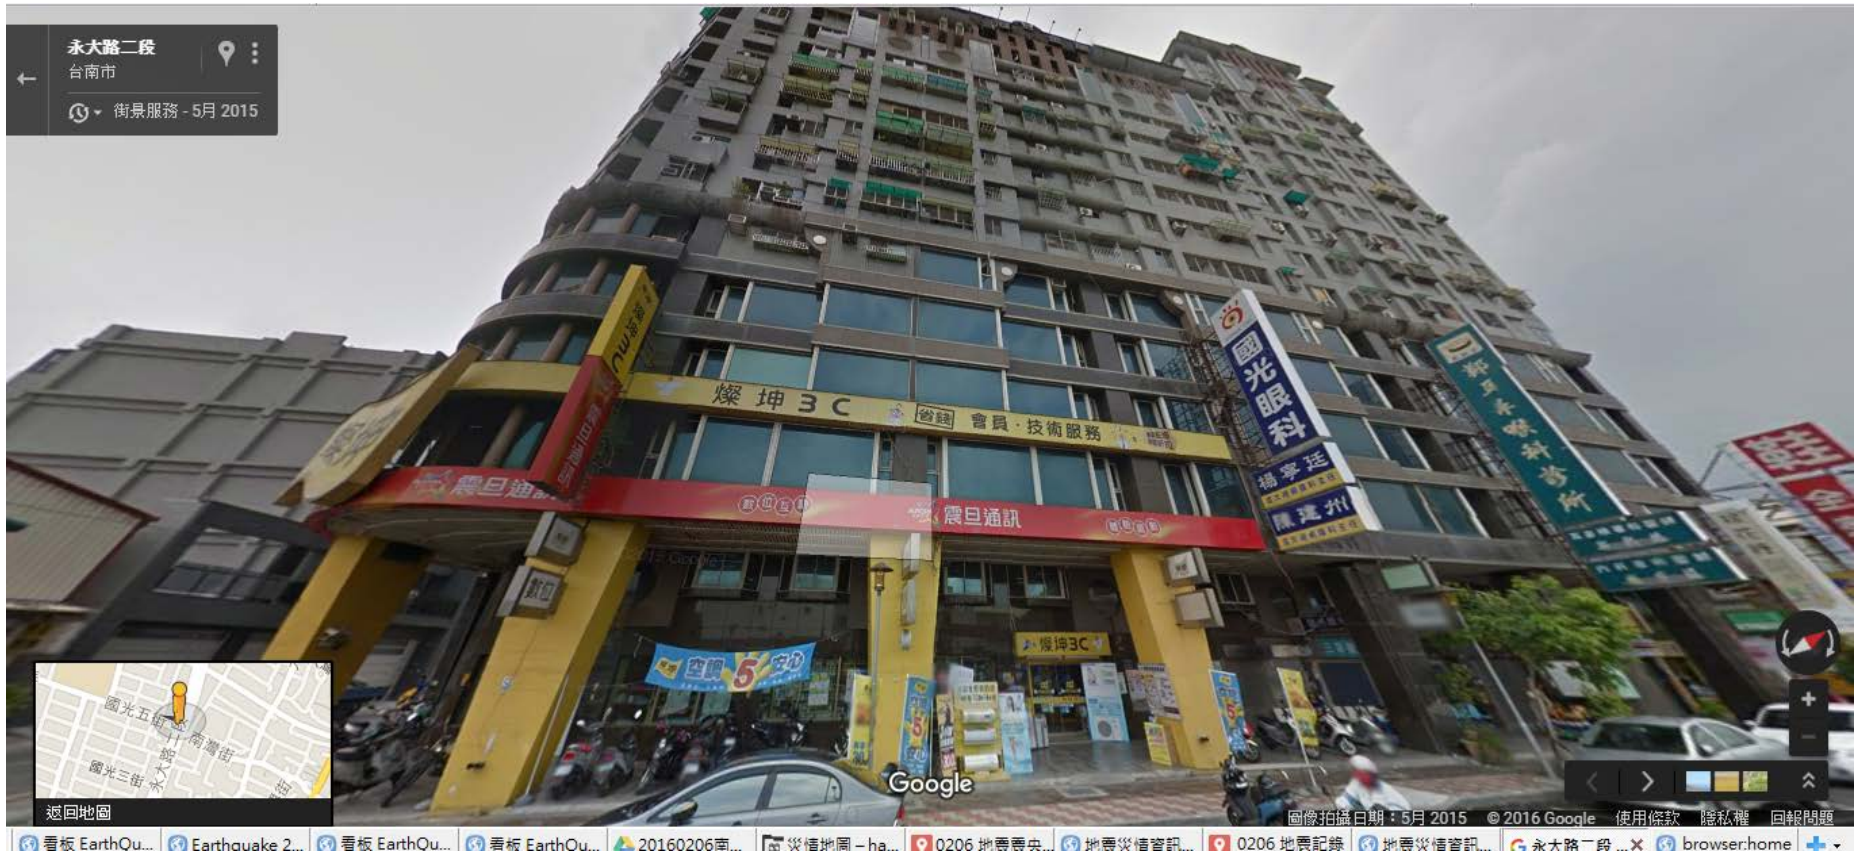
倒塌前 (google 街景)

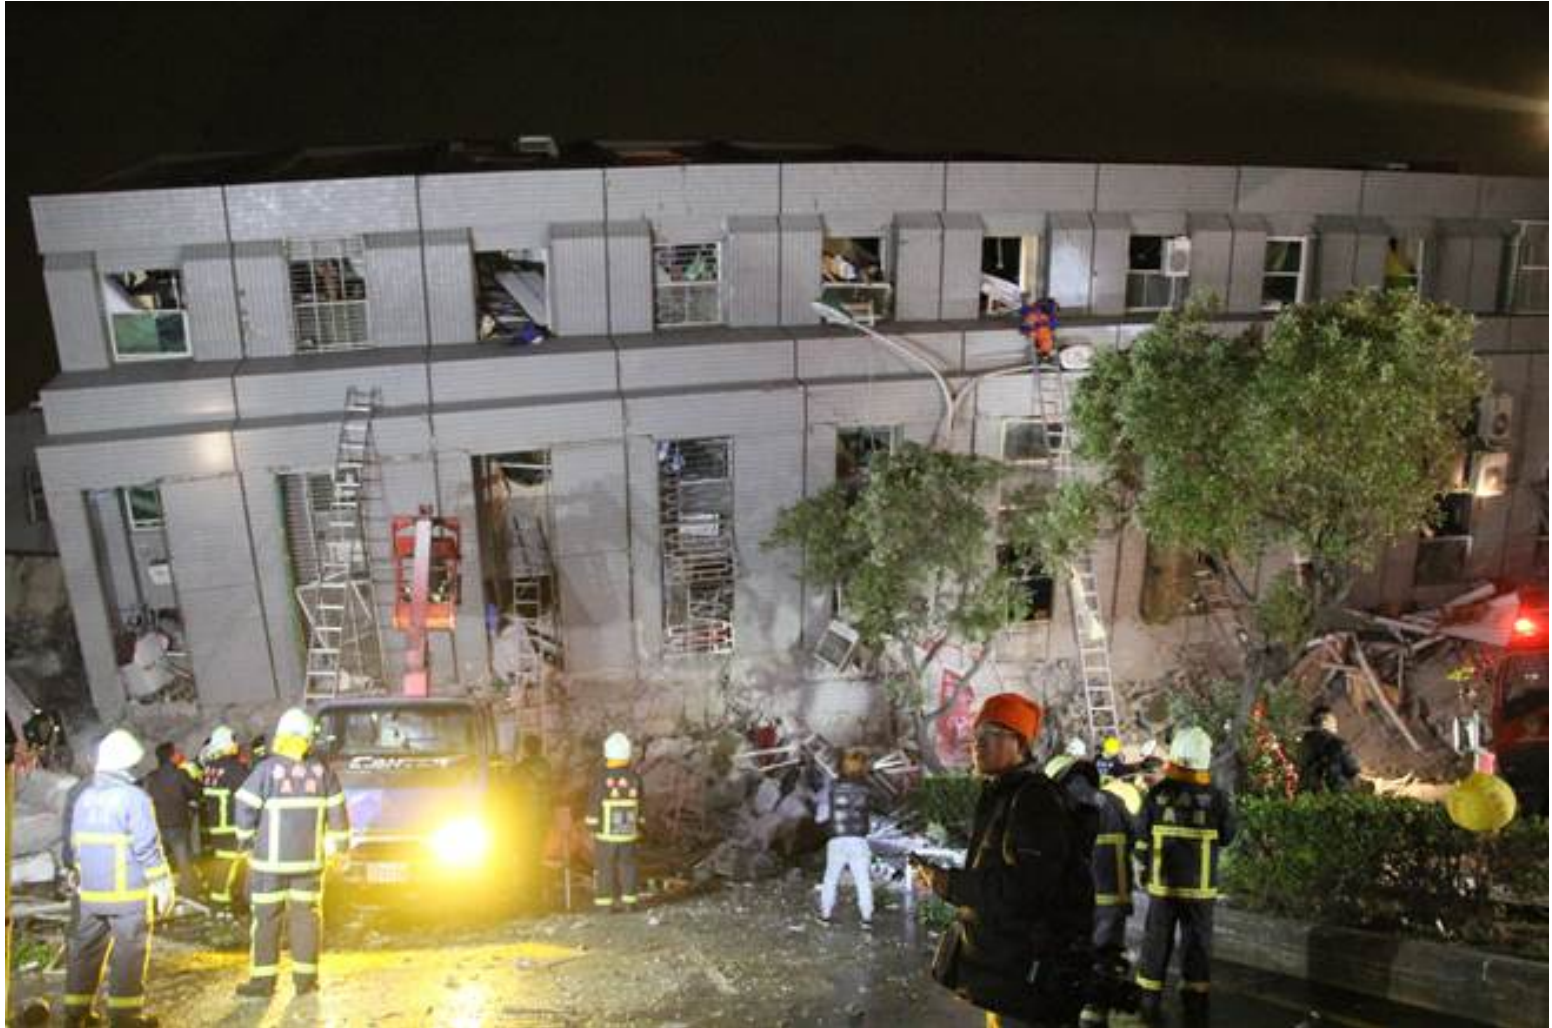
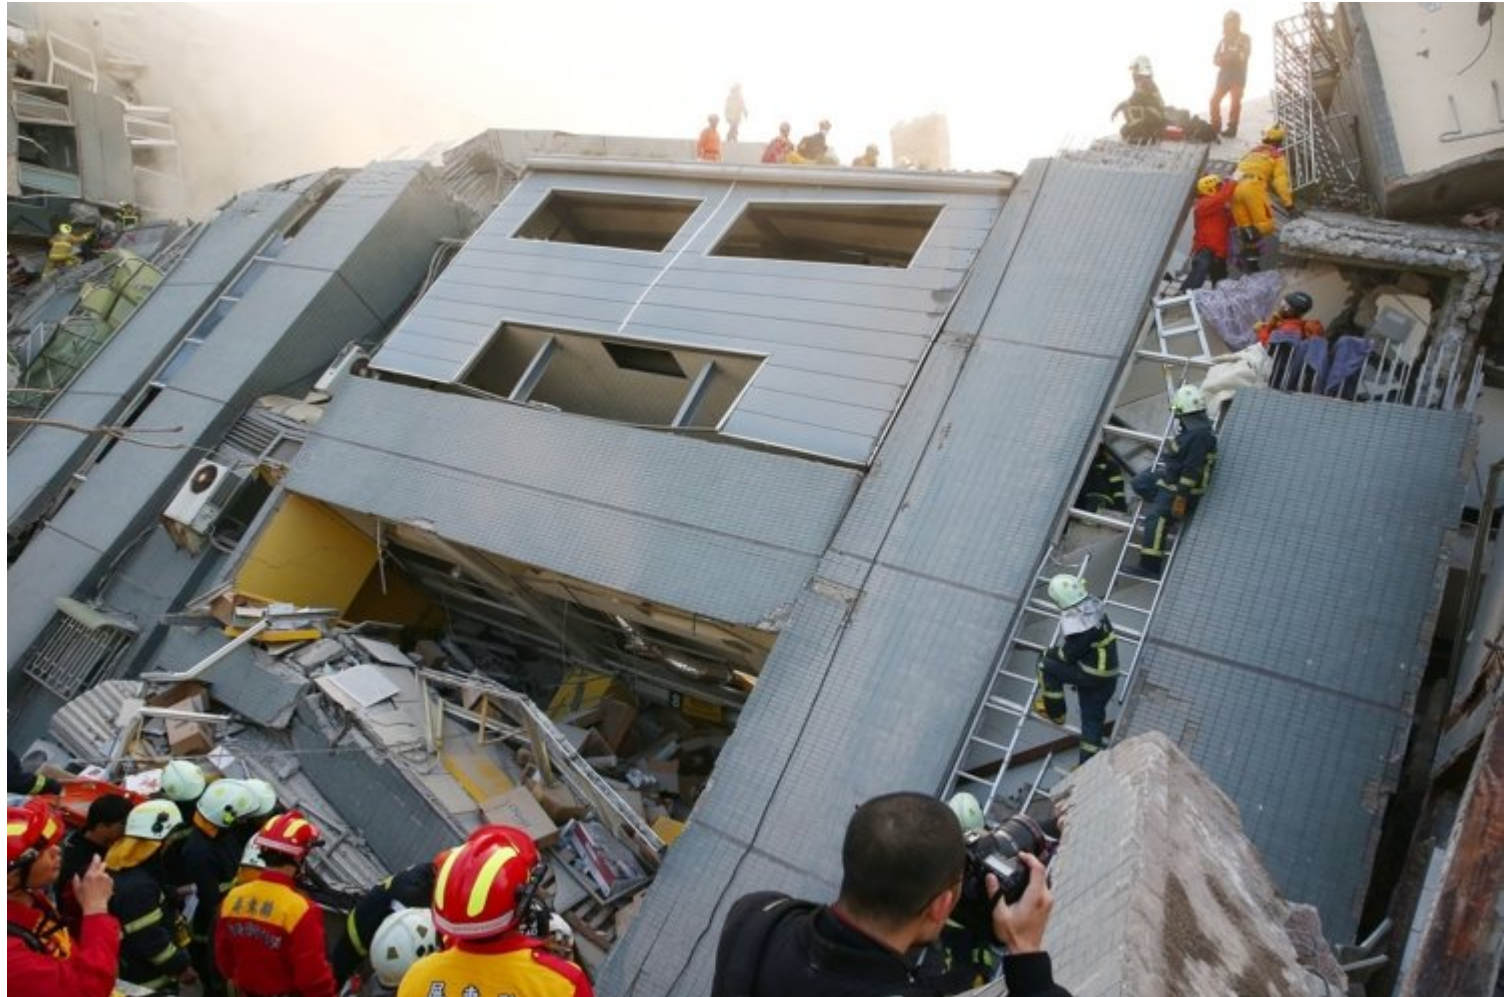
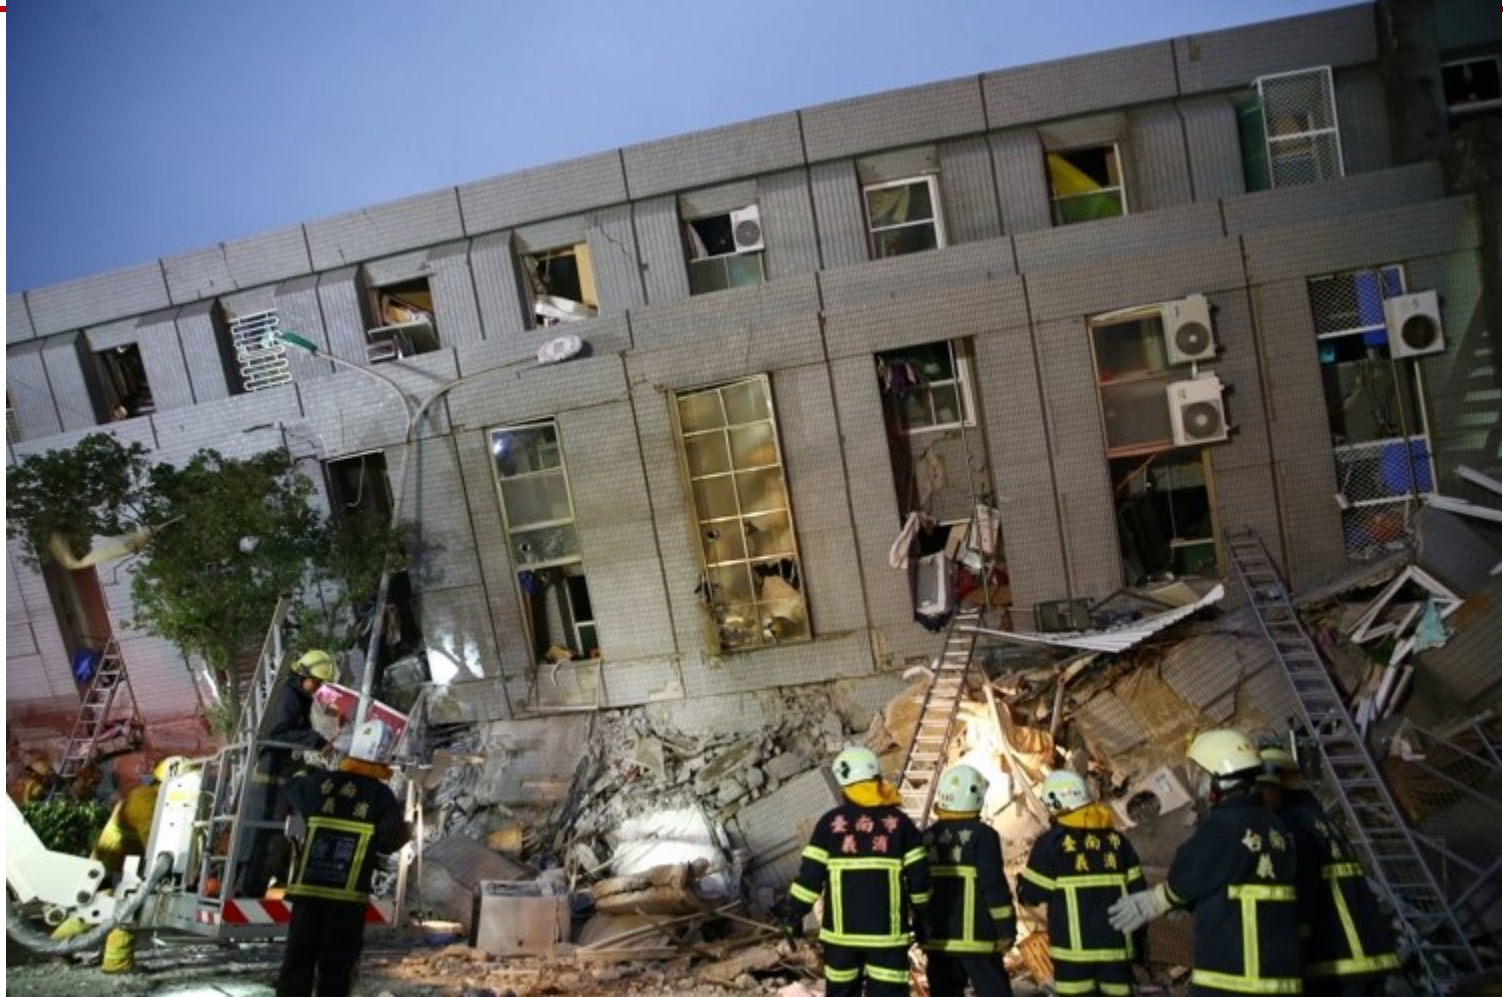
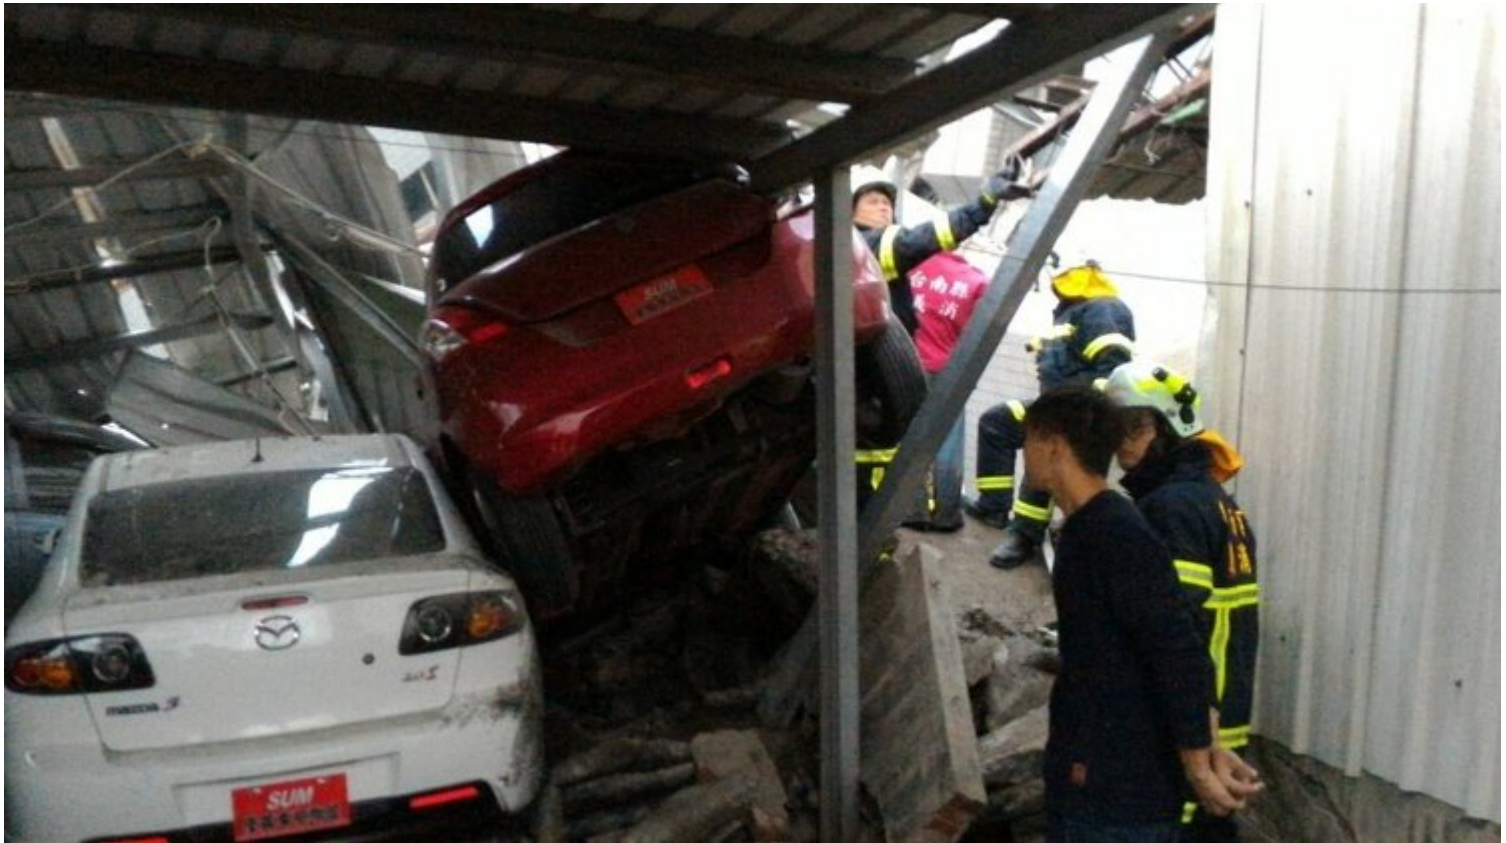
倒塌現況

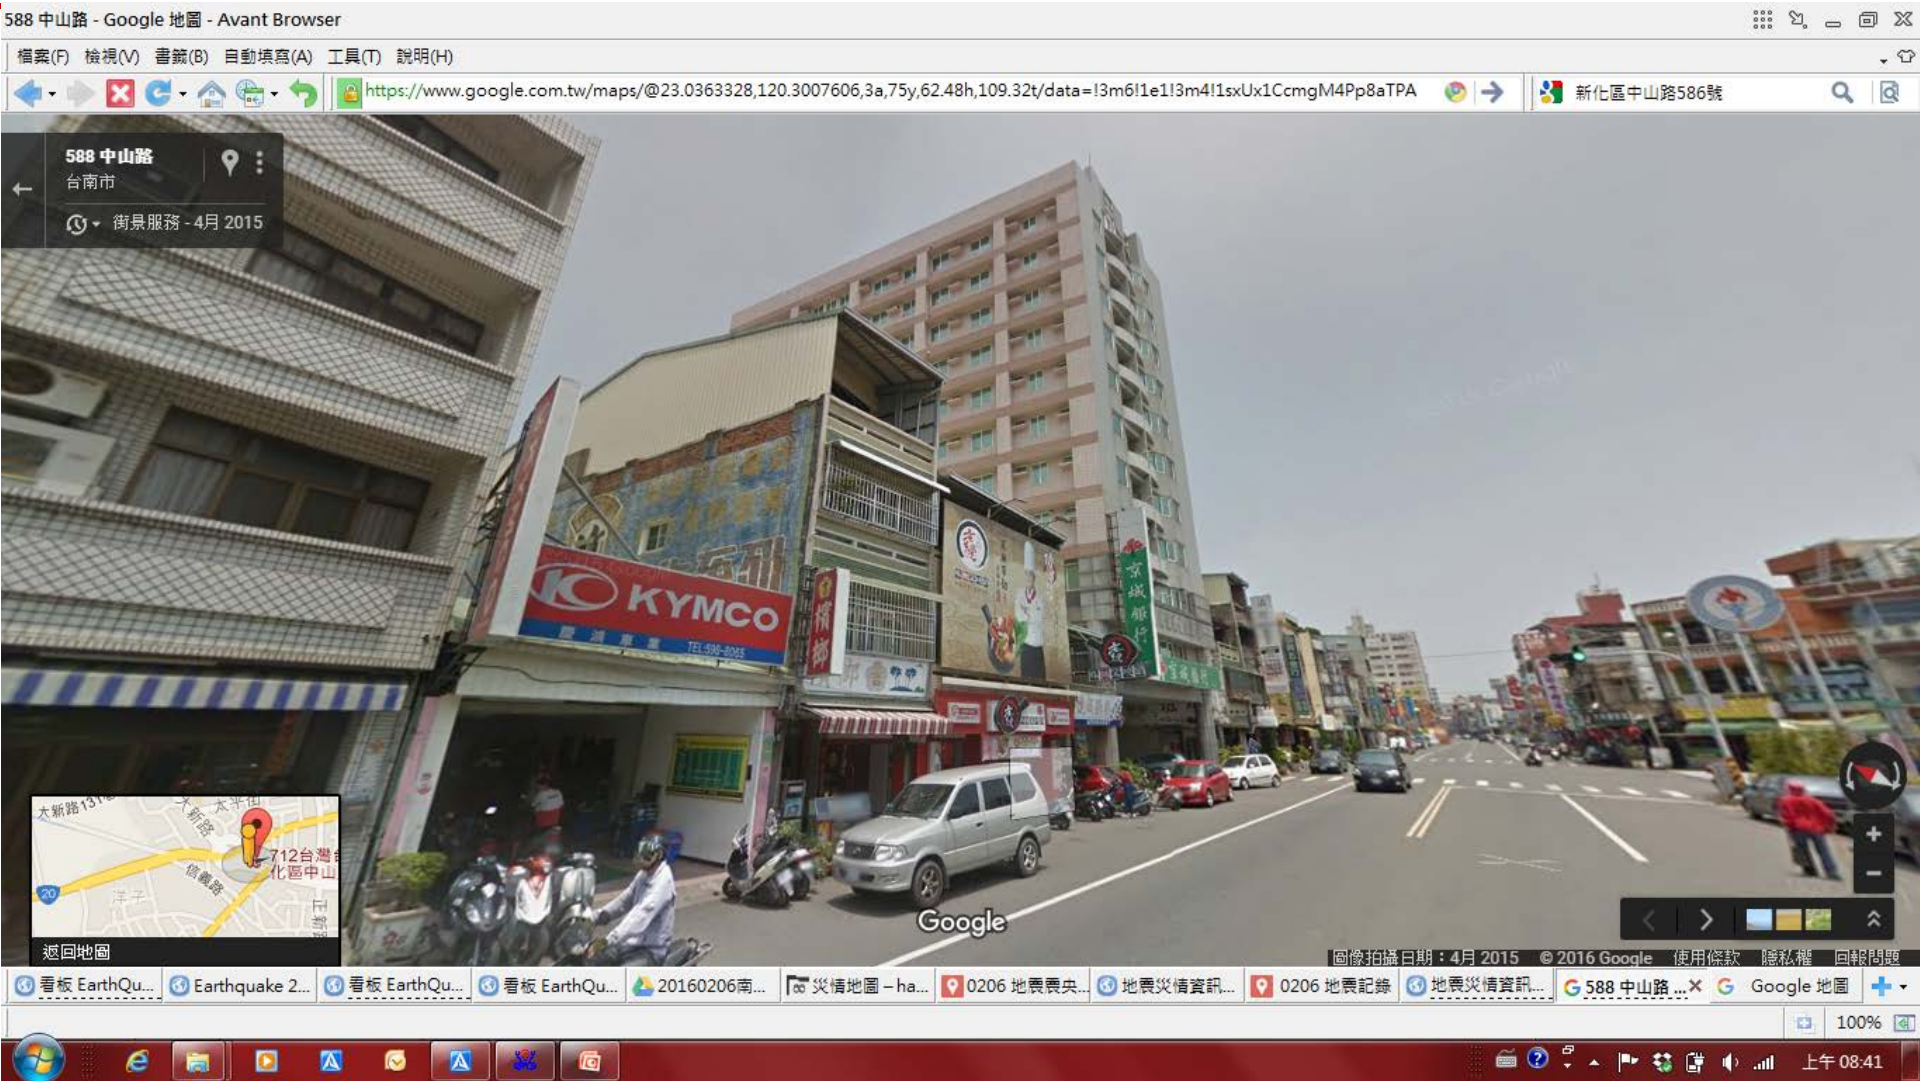
(二)新化區京城銀行

- 新化區中山路586號
- 樓高10層

倒塌前 (google 街景)

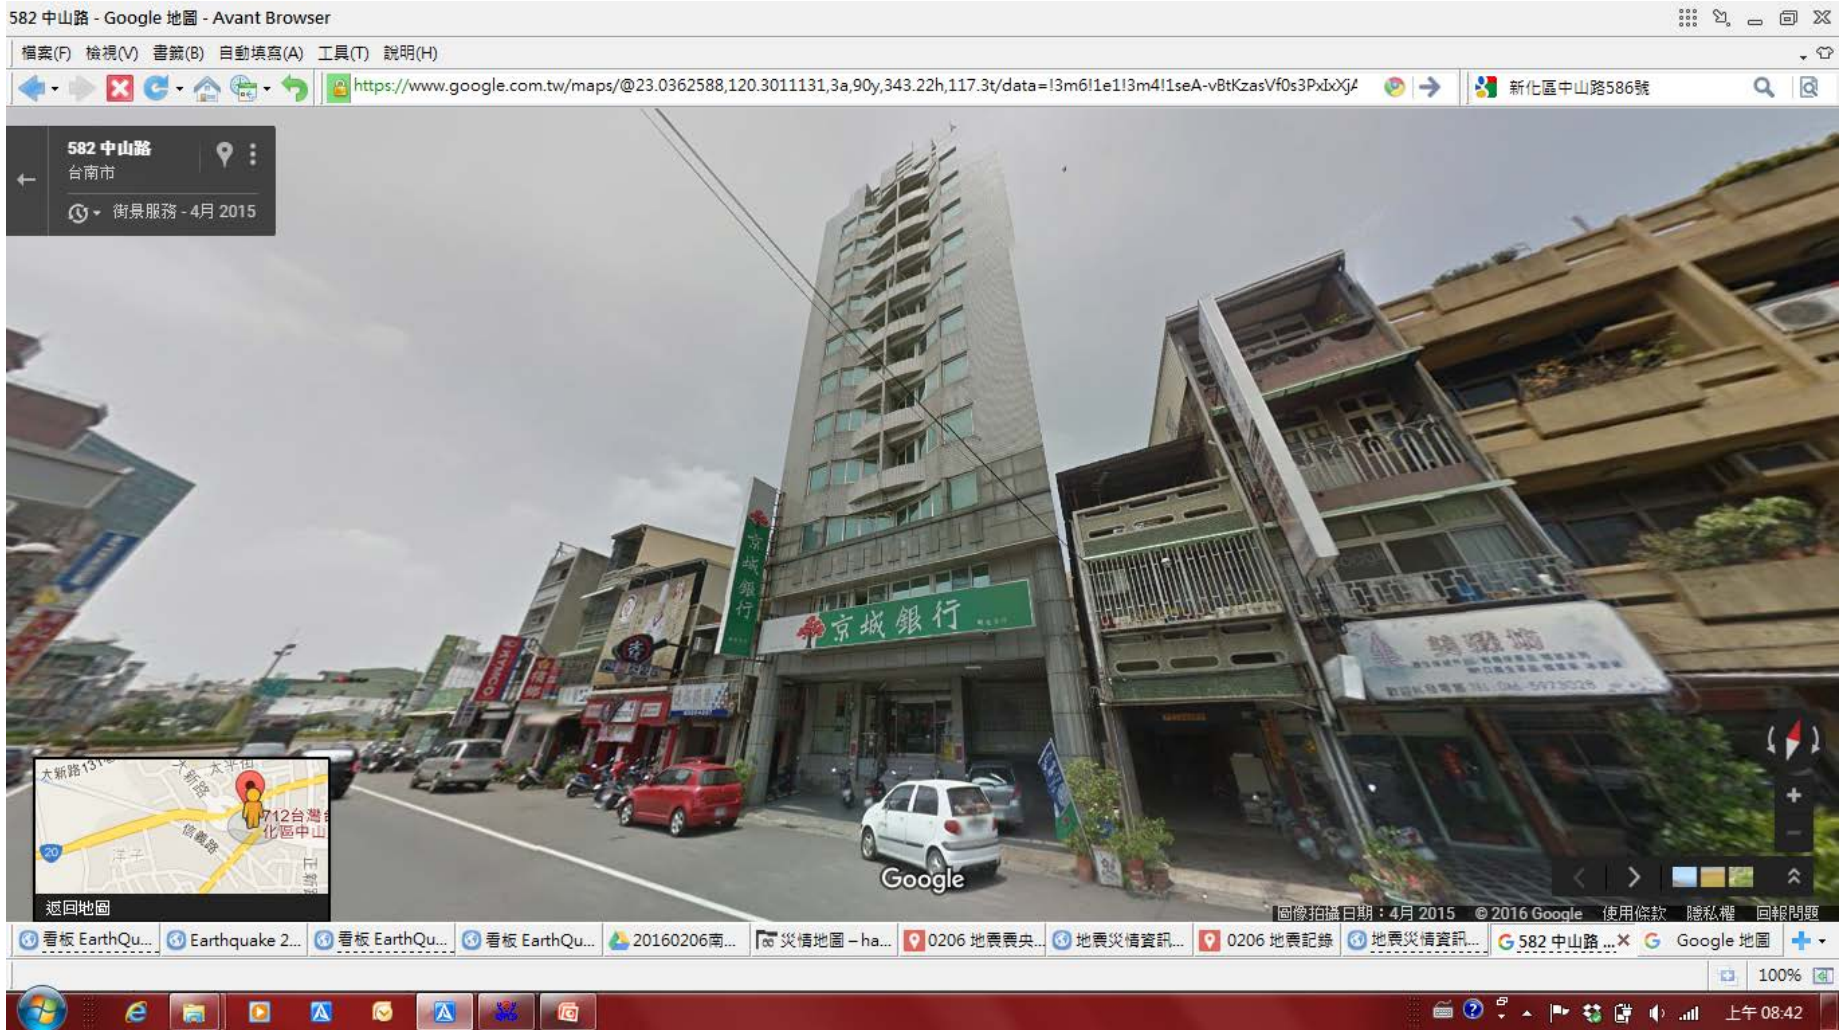
倒塌現況

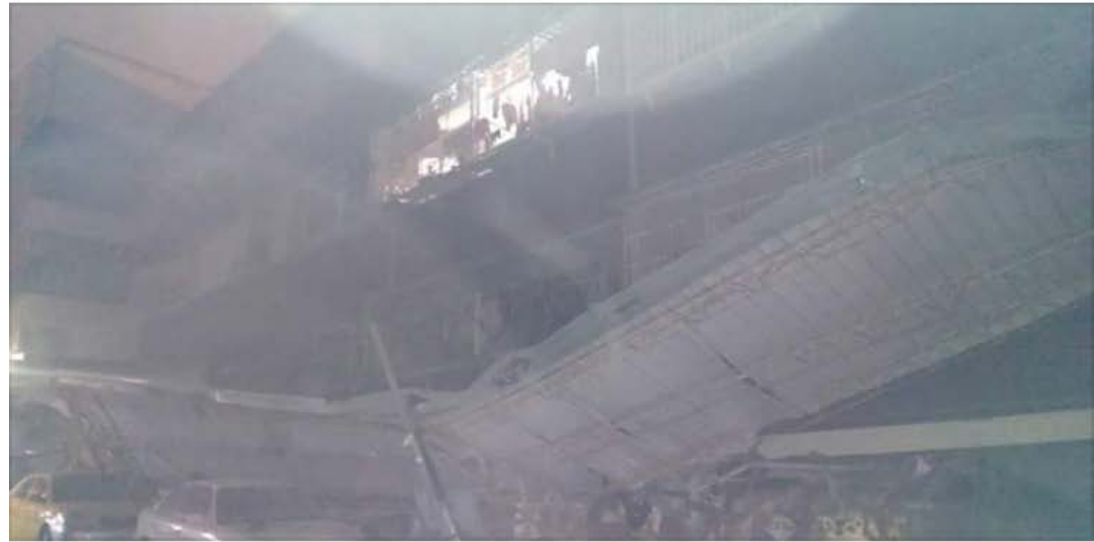
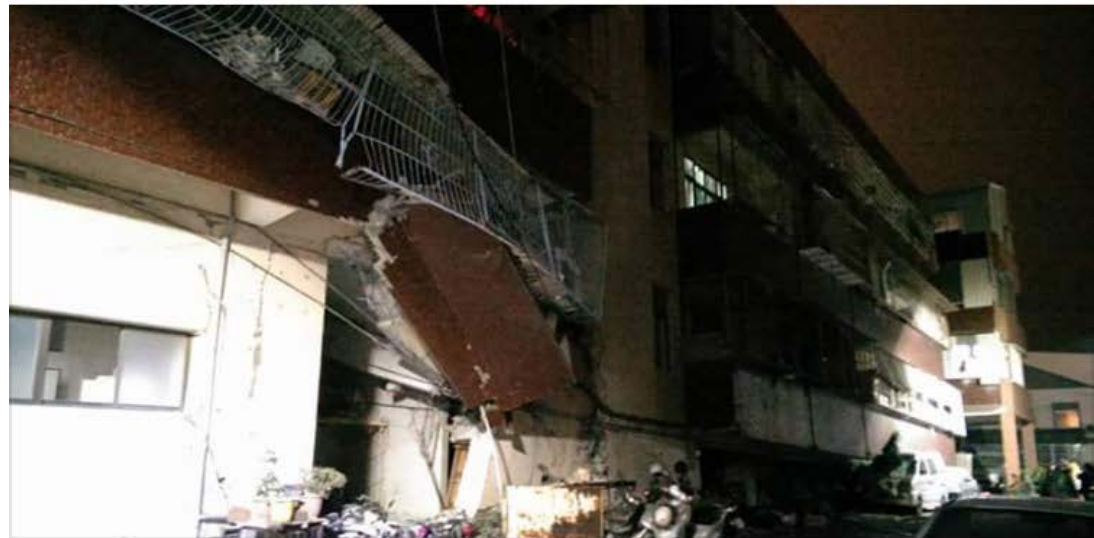
台南市東區大智里菜市場倒了!!二樓變一樓，裡面還有人沒出來，希望平安!

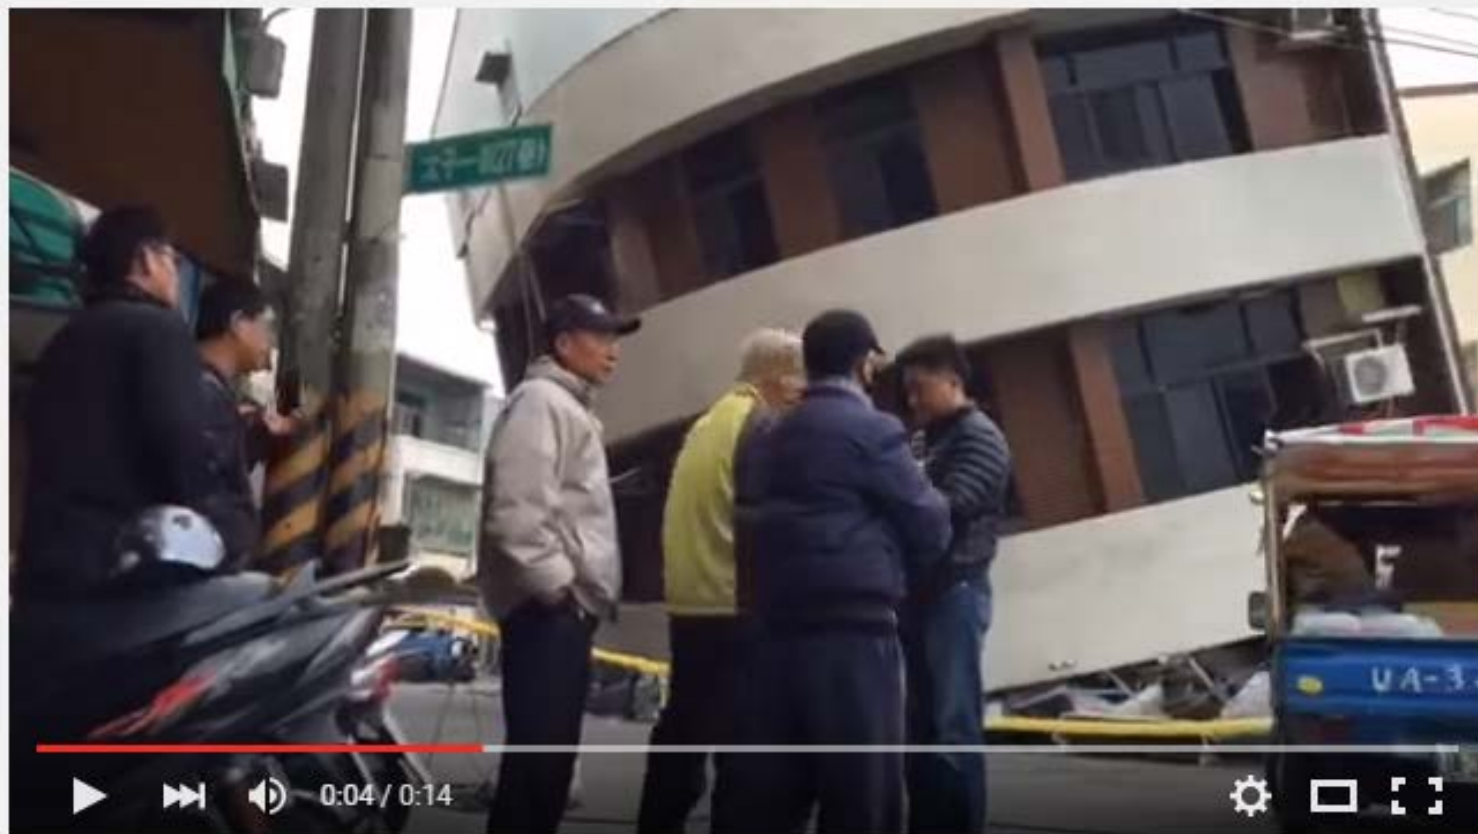
南台灣地震 台南仁德區太子路樓房傾斜

20160206中天新聞 仁德太子路101巷建物傾斜 鐵皮壓車

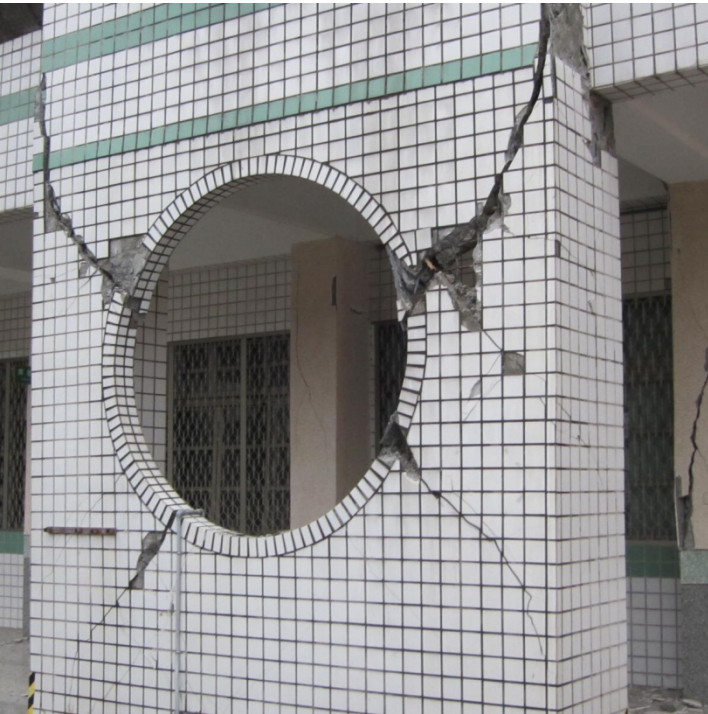
台南玉井國中專科大樓

| 學校 | 校舍 | 評估 | 推估PGA (gal) |
|---|---|---|---|
| 台南玉井國中 | 專科大樓 | CDR=1.08 | 220.3745 |
